## Likvidace hlavního důlního díla – těžní jáma Kateřina v Modlanech – použitím nezpevněné základky

Ing. Jiří Varady<sup>1</sup>, Ing. Daniel Prečuch<sup>2</sup>

**Příspěvek řeší důvody a způsob likvidace konkrétního hlavního důlního díla – těžní jámy Kateřina v Modlanech. Způsoby likvidace starých důlních děl jsou stanoveny báňskou legislativou a poměrně podrobně zpracovány a známy, v příspěvku je popsán způsob likvidace svislého hlavního důlního díla a důvody použití způsobu likvidace nezpevněným zásypovým materiálem. Těmi byly především: zatopení jámy zhruba do poloviny hloubky důlními vodami, tedy nemožnost použití běžných cementopopílkových směsí (tuto metodu likvidace však lze využít i v obdobných případech bez výskytu mimořádných událostí), maximálně dosažitelný stupeň bezpečnosti likvidovaného objektu a odstranění hrozby propadu v místech s možným výskytem osob. Likvidovaná jáma byla částí dolu Kateřina (dříve Döblhoff III) s ukončením provozu v roce 1963 po tragickém důlním požáru, vzniklém v tomto dole.**

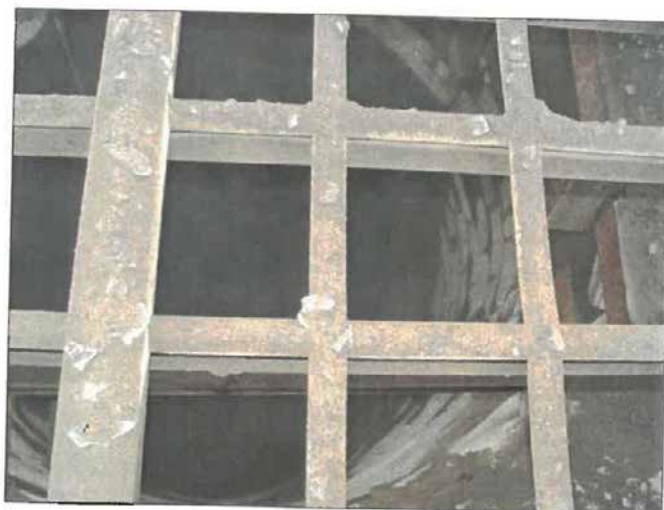
Obr. 2: Pohled na jámový stvol přes instalovaný zásypový rošt

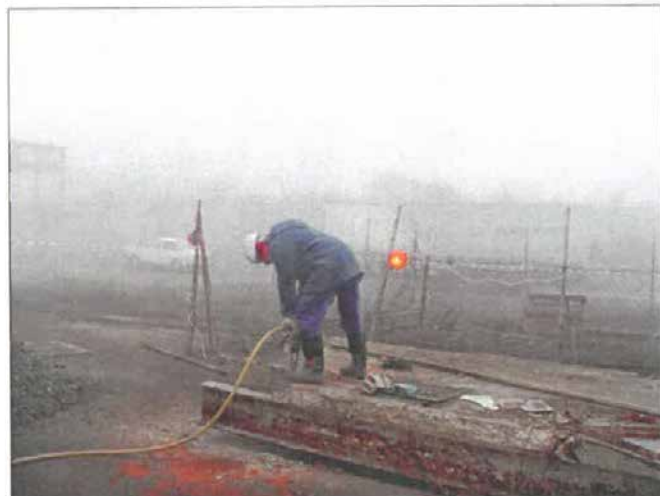
Obr. 3: Likvidace původní železobetonové desky

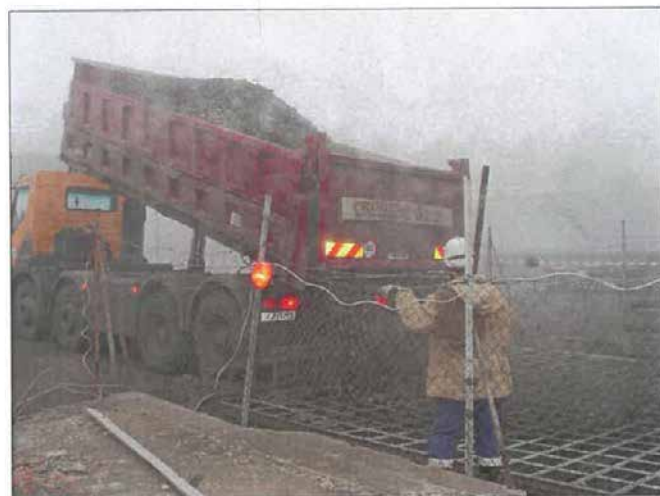
Obr. 4: Zásyp těžní jámy Kateřina neztvrdněným zásypovým materiálem

Vzhledem k ponechané výstroji pod úrovní hladiny důlních vod byla od hloubky 111 m do hloubky 66 m pod ohlubeň k zásypu použita frakce kameniva o maximální zrnitosti 50 mm, která zaručila značné vyplnění prostor lezního oddělení. Celkově bylo použito 385 m<sup>3</sup> zásypového materiálu o této zrnitosti. Od hloubky 66 m až po ohlubeň jámy byla opět k likvidaci zvolena frakce kameniva 0–250 mm. Celkově potřebný vypočtený objem zásypového materiálu činil 1150 m<sup>3</sup>, skutečně bylo použito 1124,5 m<sup>3</sup>. Rozdíl mezi projektovaným a skutečně použitým množstvím tedy činil 25,5 m<sup>3</sup> a byl způsoben zejména částečným zahlcením spodního nárazí jámového stvolu sedimenty usazenými zde od roku 1963.

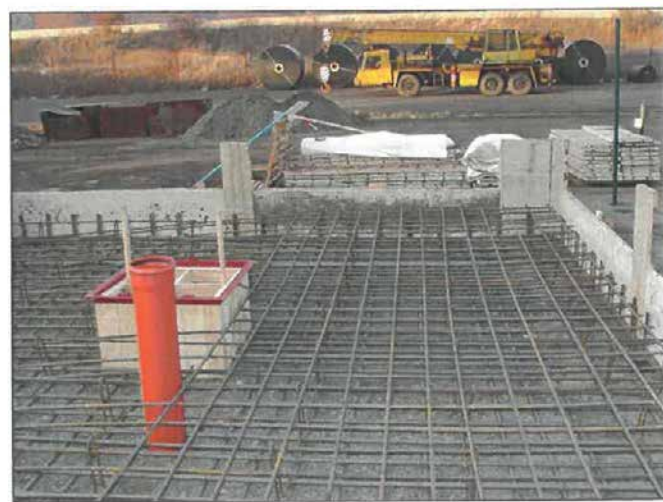
Obr. 5: Pohled na armovací prvky železobetonové desky s detailem komínku a bednění kontrolního otvoru

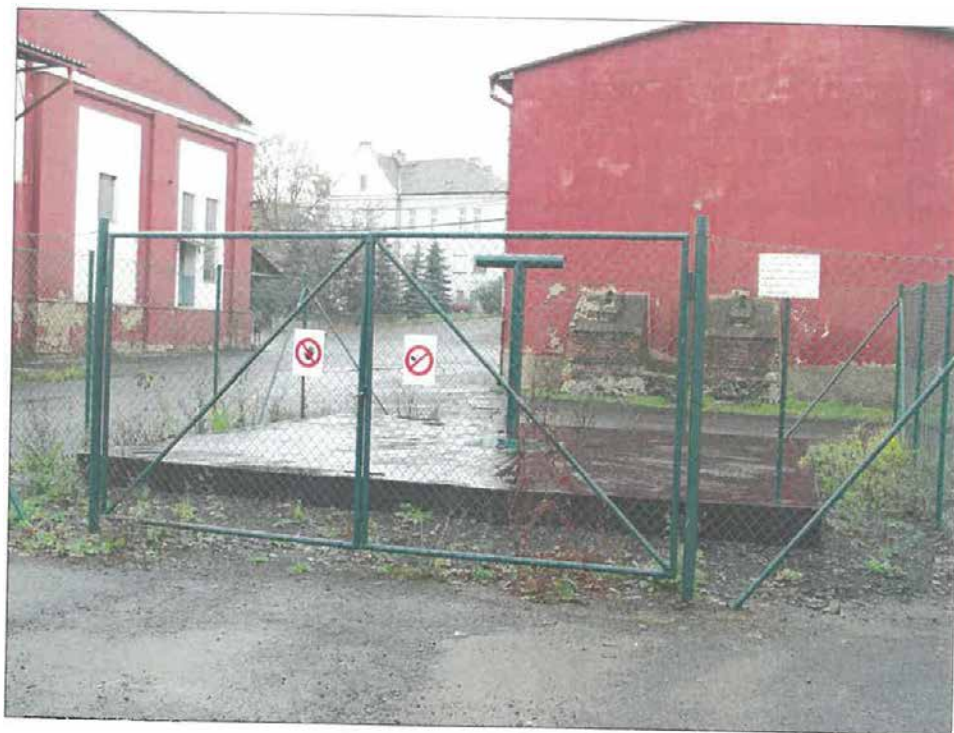
Obr. 7: Celkový pohled na zlikvidované HDD jáma Kateřina (těžní)

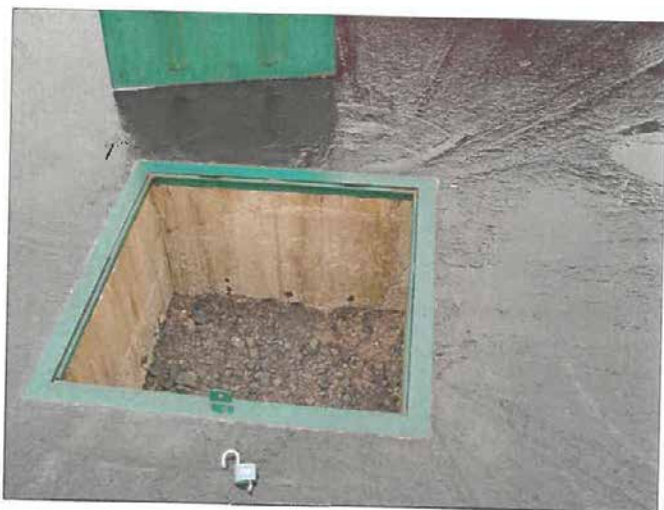
Obr. 6: Detail kontrolního otvoru s patrnou úrovní zásypového materiálu
