## Reverzní inženýrství v důlní praxi

Ing. Tomáš Kubín<sup>1</sup>, Ing. Oldřich Učeň, Ph.D.<sup>1</sup>, Ing. Jan Blata<sup>1</sup>, Ing. Vlastimil Moni<sup>2</sup>

Na mechanizované výzvuži GLINK 06/15 POZS dochází k poškozování rohových válců. Pro objasnění příčin poruch byla použita jedna z metod reverzního inženýrství – 3D skenování a následný převod dat do CAD modelu. Pro snímání výzvuže bylo použito zařízení „HandyScan - EXAscan“ zapůjčené firmou SolidVision, s.r.o. Data byla zpracována v softwaru „Geomagic Studio 12“. Výsledkem bylo odhalení kolize rohového válce a závalového štítu.

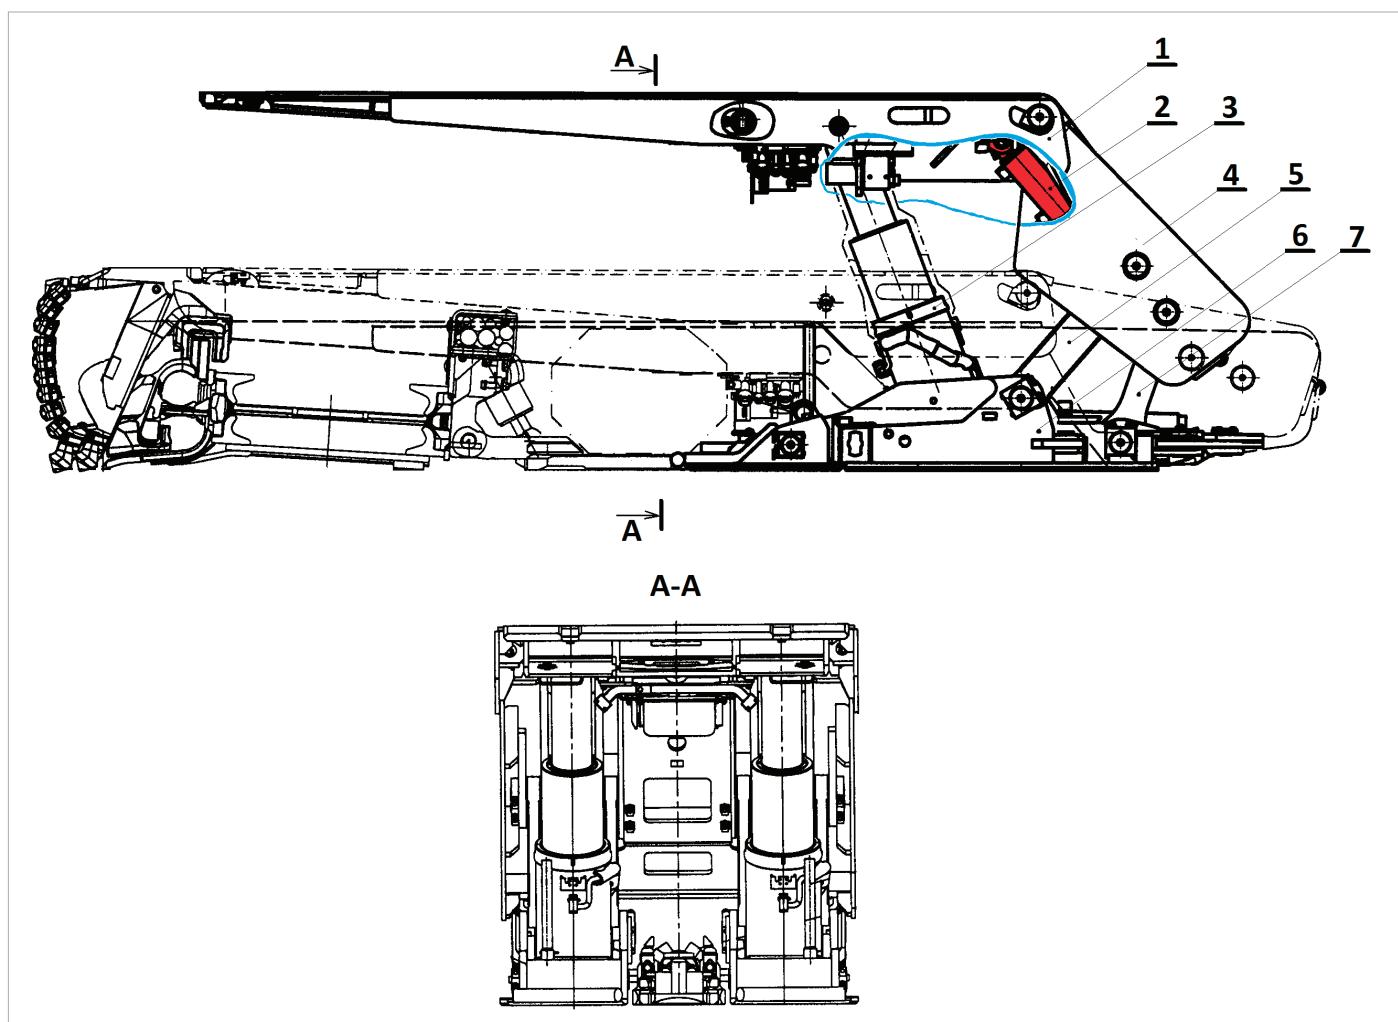
Obr. 3: Princip základní části výztuže Glinik 06/15-POzS. [1]

Od počátečního nasazení se začala u mechanizované výzvuže objevovat porucha u rohových válců, viz obrázek č. 3, pozice 2. Konkrétně se jednalo o kolize válce se závalovým štítem a vytrhávání pístu z tělesa válce. Reklamace závady nebyla úspěšná s odůvodněním nesprávného provozování výz-

1 – stropnice, 2 – rohový válec, 3 – hydraulická stojka, 4 – závalový štit, 5 – přední táhlo, 6 – základový rám (pata), 7 – zadní táhlo.

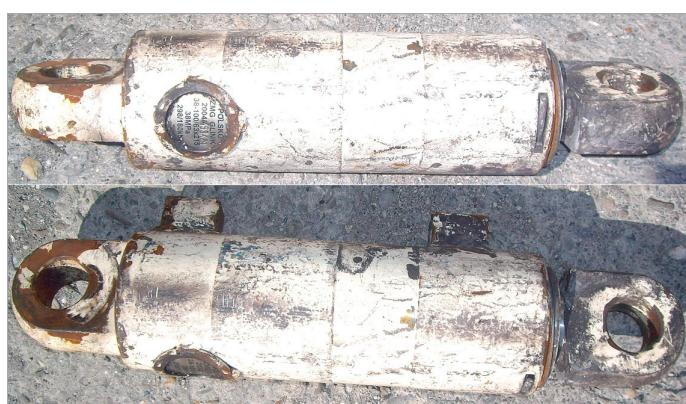
Obr. 4: Příklad válce z prvního typu poškození.

Do první skupiny byly zařazeny válce, které nemají na povrchu znatelná poškození, viz obrázek č. 4. Zejména se jedná o oko tělesa válce, které není deformované, a samotné tělo válce, na němž není charakteristické otlacení od kolize se závalovým štítem. Pro tuto skupinu je charakteristické, že k poškození došlo vytržením ucprávky (vytržení pístu z tělesa válce) bez vnějších znaků kolize. Výskyt tohoto typu poškození tvořil 20 %. Na obrázku č. 4 je jeden válec ve dvou pohledech.

Rozdílné poškození válců zatím objasněno nebylo. Nalezená kolize by mohla zapříčinit poškození druhého typu, ale vylučuje poškození prvního a částečně i třetího typu. Mechanizmus je ovlivněn dalšími vlivy, které je nutno vzít v úvahu. Je to například přesnost výroby, vůle v čepech, pružná deformace při zatížení, poloha a další. Většinu těchto okrajových podmínek lze díky získaným modelům věrně počítačově nasimulovat.

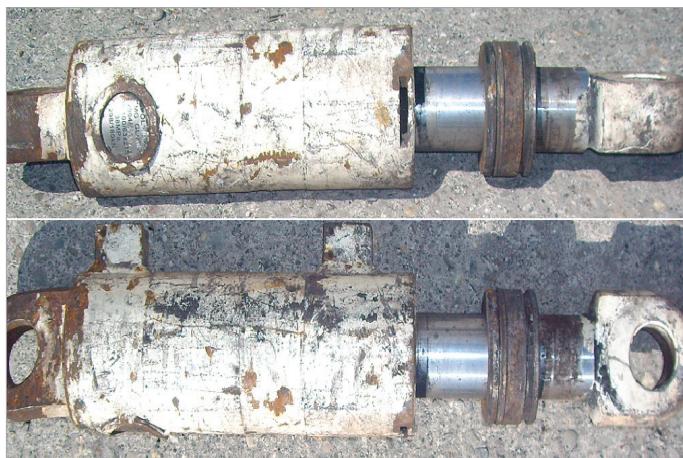
Obr. 5: Příklad válce z druhého typu poškození.

Do druhé skupiny byly zařazeny válce, které měly zdefor-  
mované oko tělesa válce. Oproti válcům z první skupiny je již na  
každém výrazná stopa po kontaktu s jinou částí výzvou. Výskyt  
tohoto typu poškození tvořil 61 %. Příklad poškození je znázor-  
něn na obrázku č. 5.

na povrchu rohového válce. Vlivem toho dochází k zaznamenané destrukci patřící do druhé skupiny (obrázek č. 5), popřípadě patřící do třetí skupiny, viz obrázek č. 6.

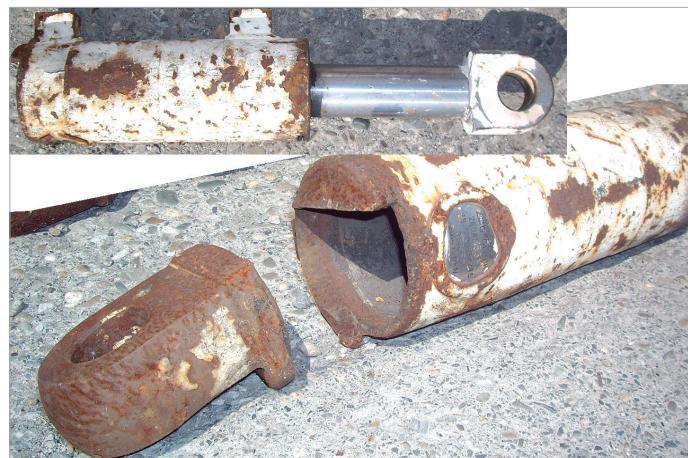
Obr. 6: Příklad válce z třetího typu poškození.

Poslední skupina poškozených rohových válců je charakteristická zcela oddeleným (odlomeným) dnem tělesa válce. Na oku tělesa válce lze pozorovat značnou deformaci po předešlém ohybu. Také na vnějším povrchu je patrný výrazný provětrávání kolize s jinou částí mechanizované výzvědu. Zvláštností pro tuto skupinu bylo to, že nedošlo k vytržení pístu. Výskyt tohoto typu poškození tvořil 19 %. Na obrázku č. 6 je znázorněn jeden válec s charakteristickým poškozením, typickým pro tuto skupinu (včetně odlomeného oka).

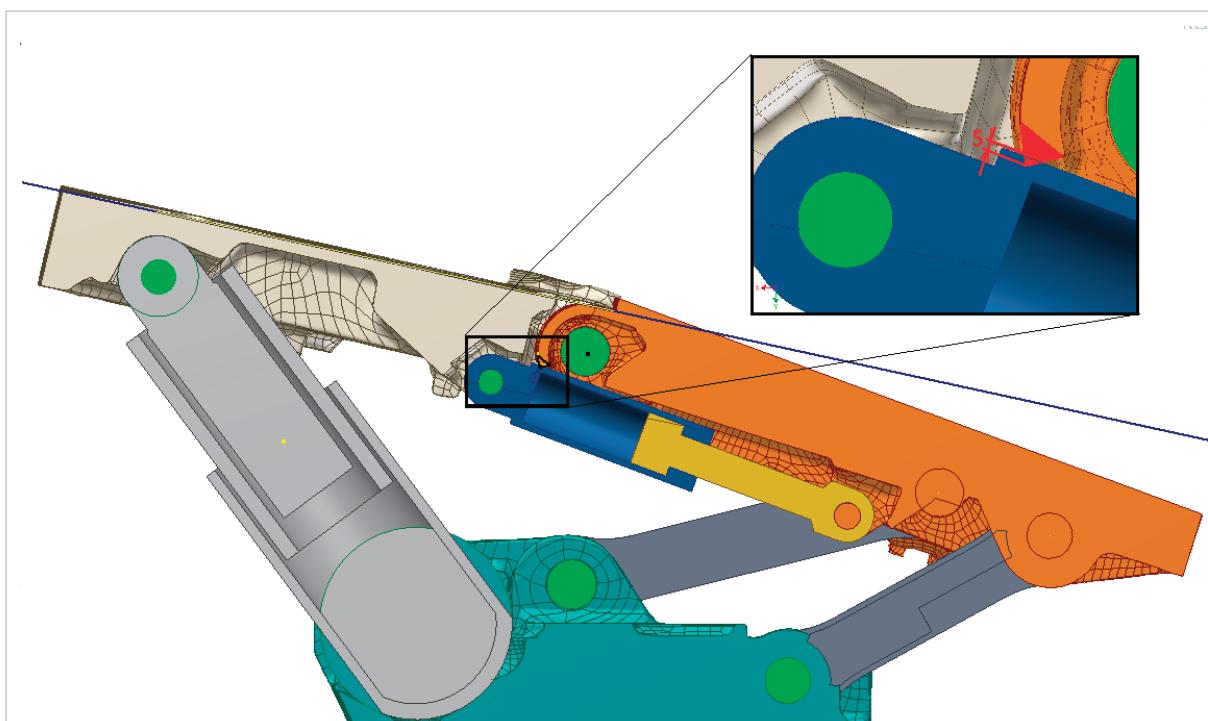
Obr. 11: Výsledný CAD model. [3]

Celý sestavený prostorový model je na obrázku č. 11. Mechanismus výztuže se nachází v jedné z krajních poloh, která je omezena možností vysunutí rohového válce. Další vysouvání by vedlo k vylomení ucpávky pístnice. Ještě než by k této destrukci došlo, vznikla by mezi rohovým válcem a závalovým štítem kolize, kterou je možné vidět na detailu obrázku č. 11. Tato kolize odpovídá nalezeným otlakům jak na závalovém štítě, tak
