## Současný stav zvodnění stařinového systému bývalého hlubinného dolu Eliška

Předložený článek se zabývá aktuálním stavem zvodnění stařinového systému bývalého hlubinného dolu Eliška, který se nachází v jižní části lomu ČSA. Důl Eliška byl v provozu v letech 1892-1940. Uhlerná sloj byla těžena ve svrchní sloji pilířováním (mocnost 1,8-2 m) a v hlavní sloji metodou komorování na zával převážně jednou lávkou mocnou cca 12 až 14 m. Zcela výjimečně se objevuje ve východní části jižního pole dvoulávkové dobývání, kde 2. komorová lávka byla vyražena při bázi bilanční části sloje (kritérium bilančnosti platné v době těžby suroviny). Stařiny dolu Eliška byly po ukončení provozu dolu přirozeně odvodňovány směrem k dolu Maršál Koněv (Grohmann) v Dřínově. Po zastavení čerpání na dole M. Koněv, a zejména po přerušení komunikace vydobytím hlubinně přerubané uhlerné sloje a následném založení vnitřní výsypky na lomu ČSA, došlo k izolaci zbývajících stařin mezi Jižním polem a vnitřní výsypkou vydobytého lomu Eliška. Poté byly volné prostory v dole postupně zaplněny vodou. V roce 2017 byly při průzkumných pracích zaznamenány výrony podzemních vod pocházejících ze zastiženého chodebního systému.

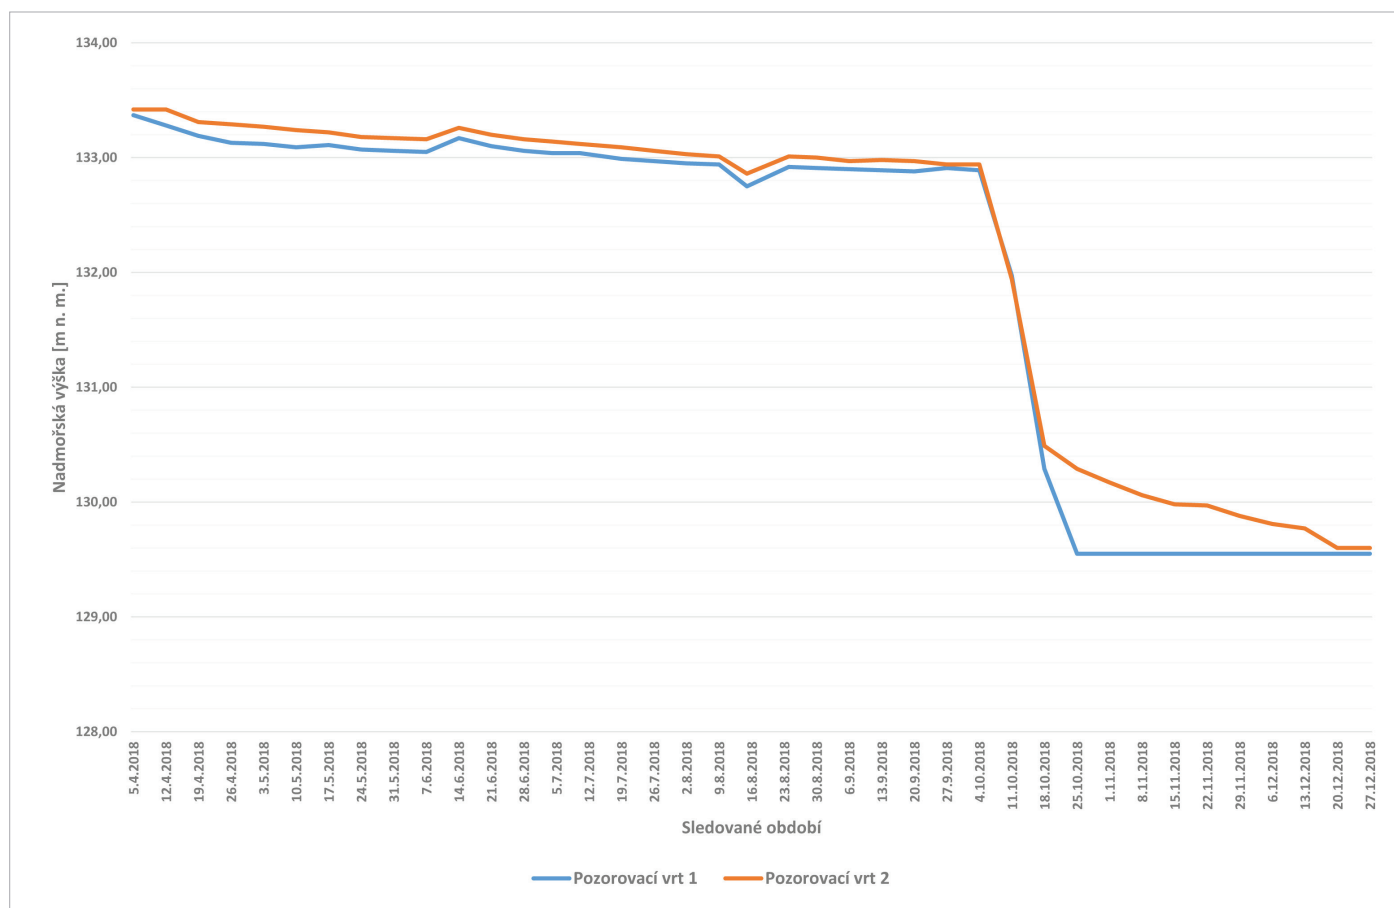
Obr. 2: Pohyb hladiny vody u monitorovacích vrtů 1 a 2.

Z důvodu ověření rozsahu zvodnění ve stařinovém systému Eliška byly v dubnu 2018 realizovány dva mělké průzkumné vrty s označením 1 a 2 do stejného chodebního systému. Oba dva vrty potvrdily zvodnění kolem nadmořské výšky 133 m. Na následujícím obrázku je znázorněn vývoj hladiny u obou těchto vrtů. Hladiny u obou vrtů mají obdobný časový průběh. V průběhu měsíce října je patrný intenzivní pokles hladiny vody, způsobený otevřením chodebního systému pracemi prováděnými na povrchu (viz obrázky č. 4, 5). V závěru ložského roku pak došlo k dočasnému ustálení hladiny vody v chodebním systému bývalého dolu Eliška.

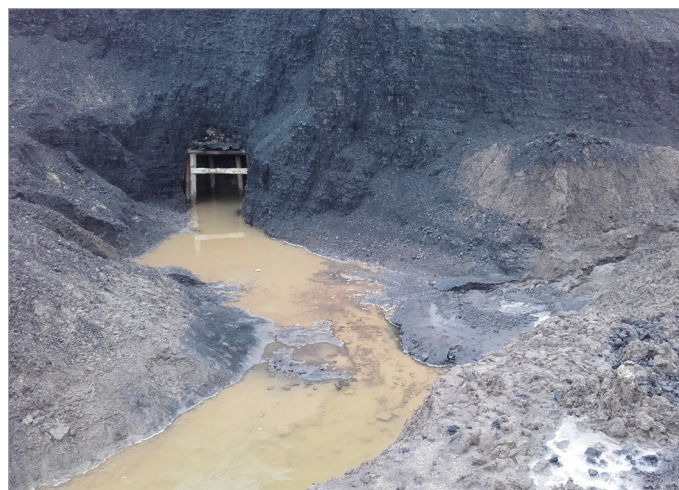
Obr. 3: Vtok vody do stařinového systému v severní části území.

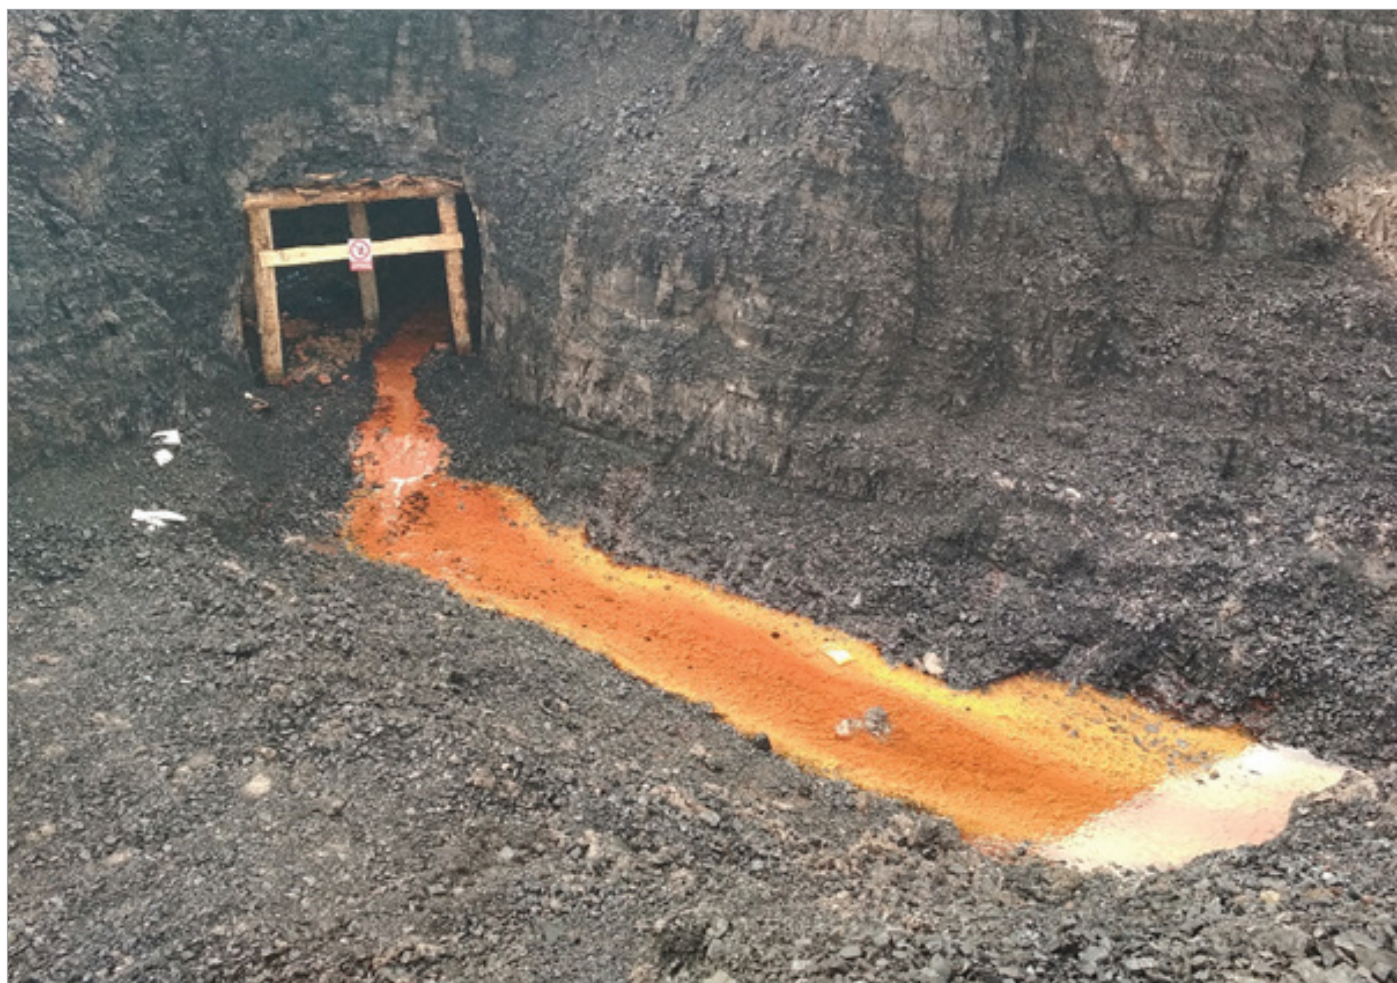
Obr. 4: Samovolný odtok vody ze stařinového systému.

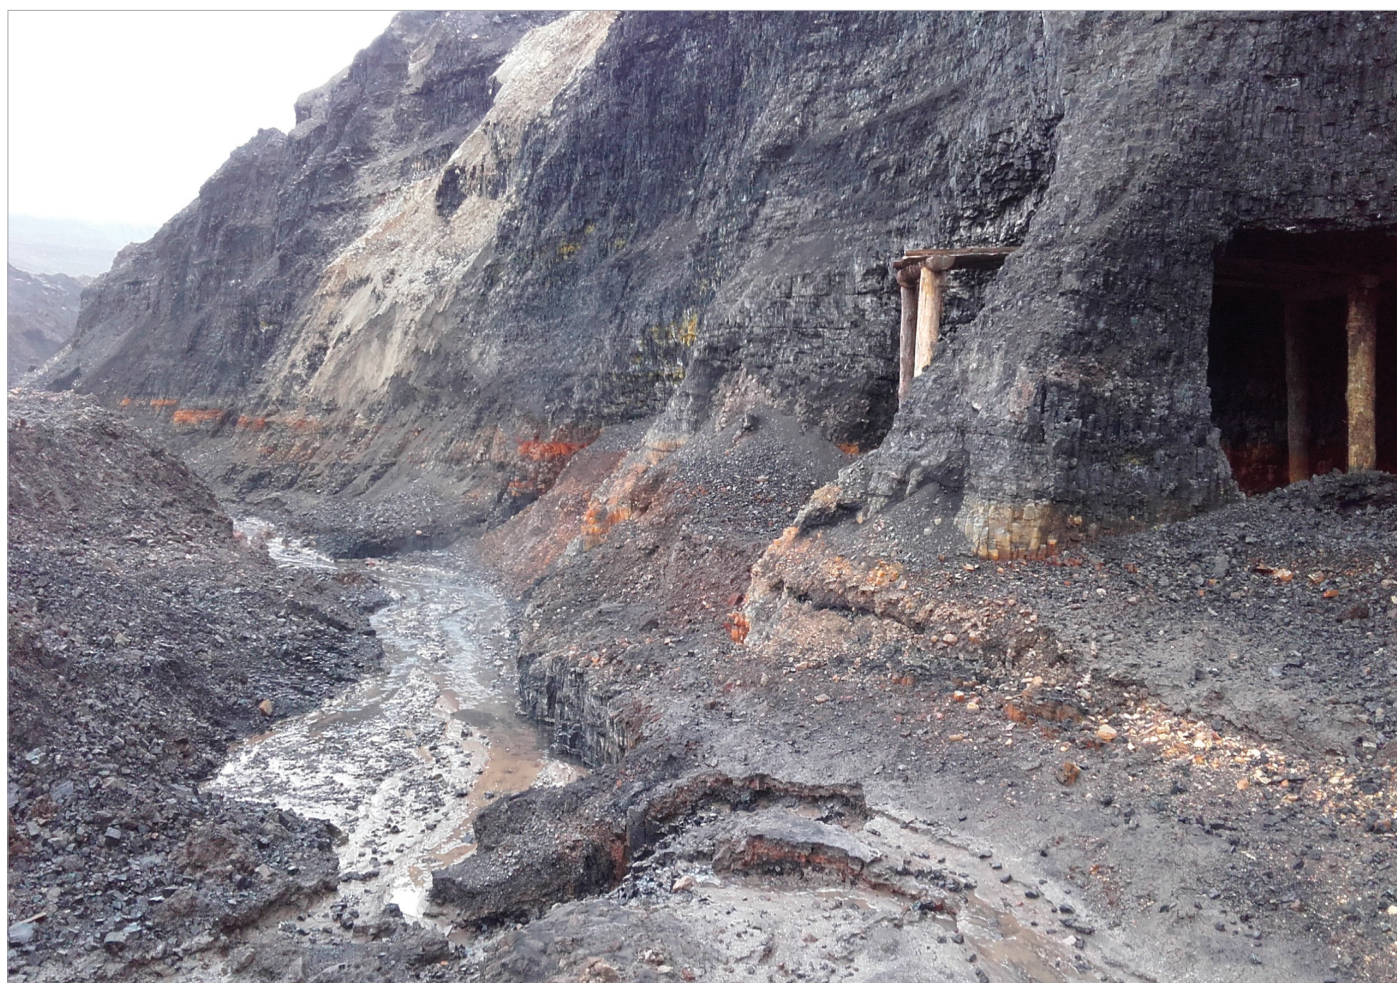
Obr. 5: Samovolný odtok vody ze stařinového systému v JZ části území.

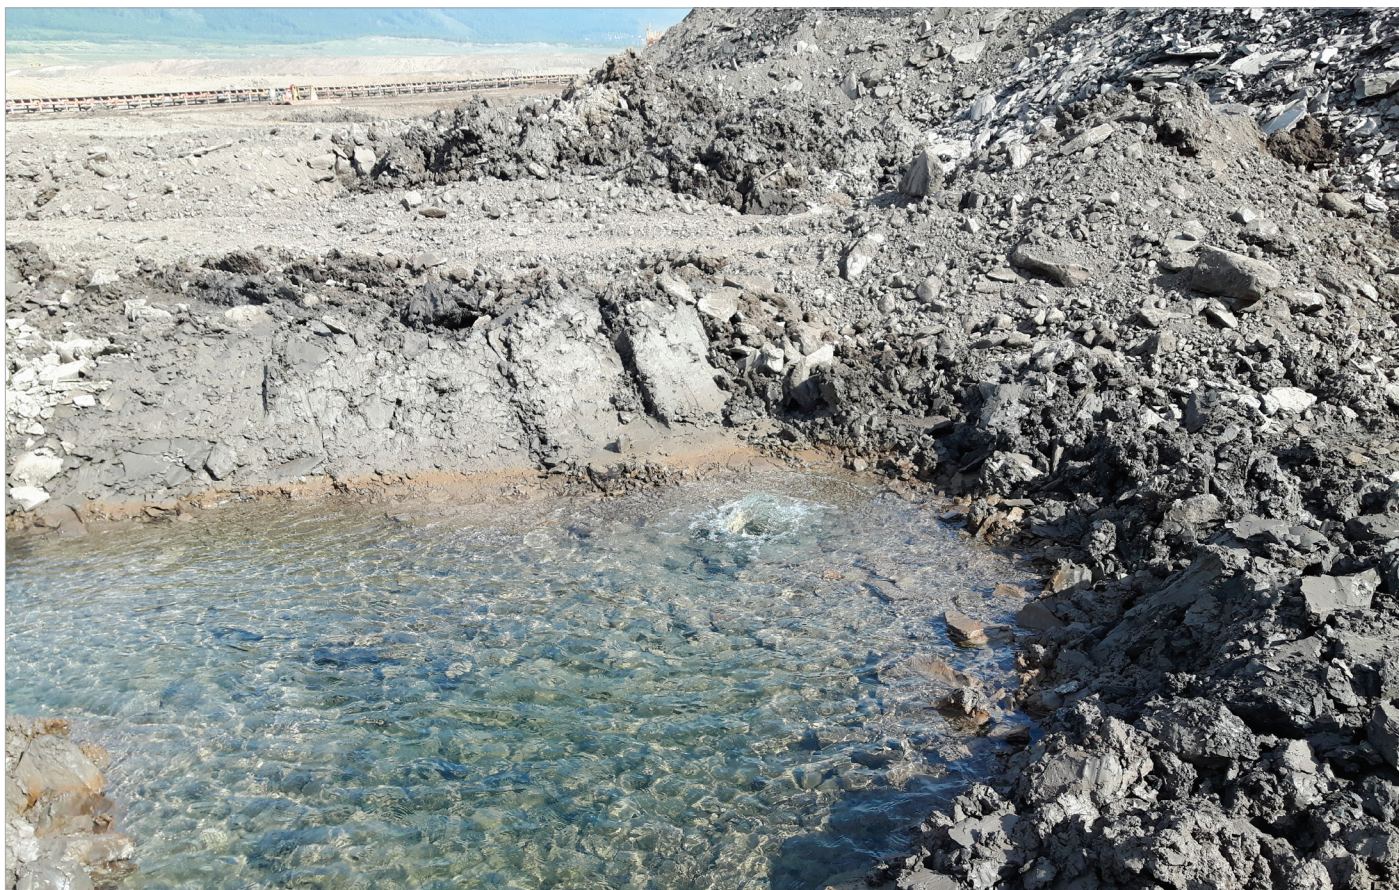
První vzorek vod ze stařinového systému byl odebrán dne 12. 9. 2017 z průzkumného přelivného vrtu. Dne 25. 4. 2018 byl z pozorovacího vrtu 2 odebrán další vzorek stařinové vody. Oba vzorky byly ihned po odběru podrobeny fyzikálně-chemické analýze v akreditované laboratoři společnosti VÚHU a.s. Cílem tohoto odběru bylo zjistit, zda se jedná pouze o stařinové vody, nebo zda je tento systém případně dotován i jinými zdroji. Na obrázku č. 6 je znázorněno odběrné místo z roku 2017 (přelivný vrt).

Na základě rozborů bylo zjištěno, že se jedná převážně o vody stagnující dlouhodobě v anoxickém prostředí. Tyto vody jsou charakteristické nízkým pH, zvýšenou koncentrací iontů  $\text{Fe}^{3+}$ , Mn,  $\text{SO}_4^{2-}$  a celkově vysokou mineralizací. Výsledky analýzy jsou shrnuty v tabulce 1.

Obr. 6: Odběrné místo (přelivný vrt).

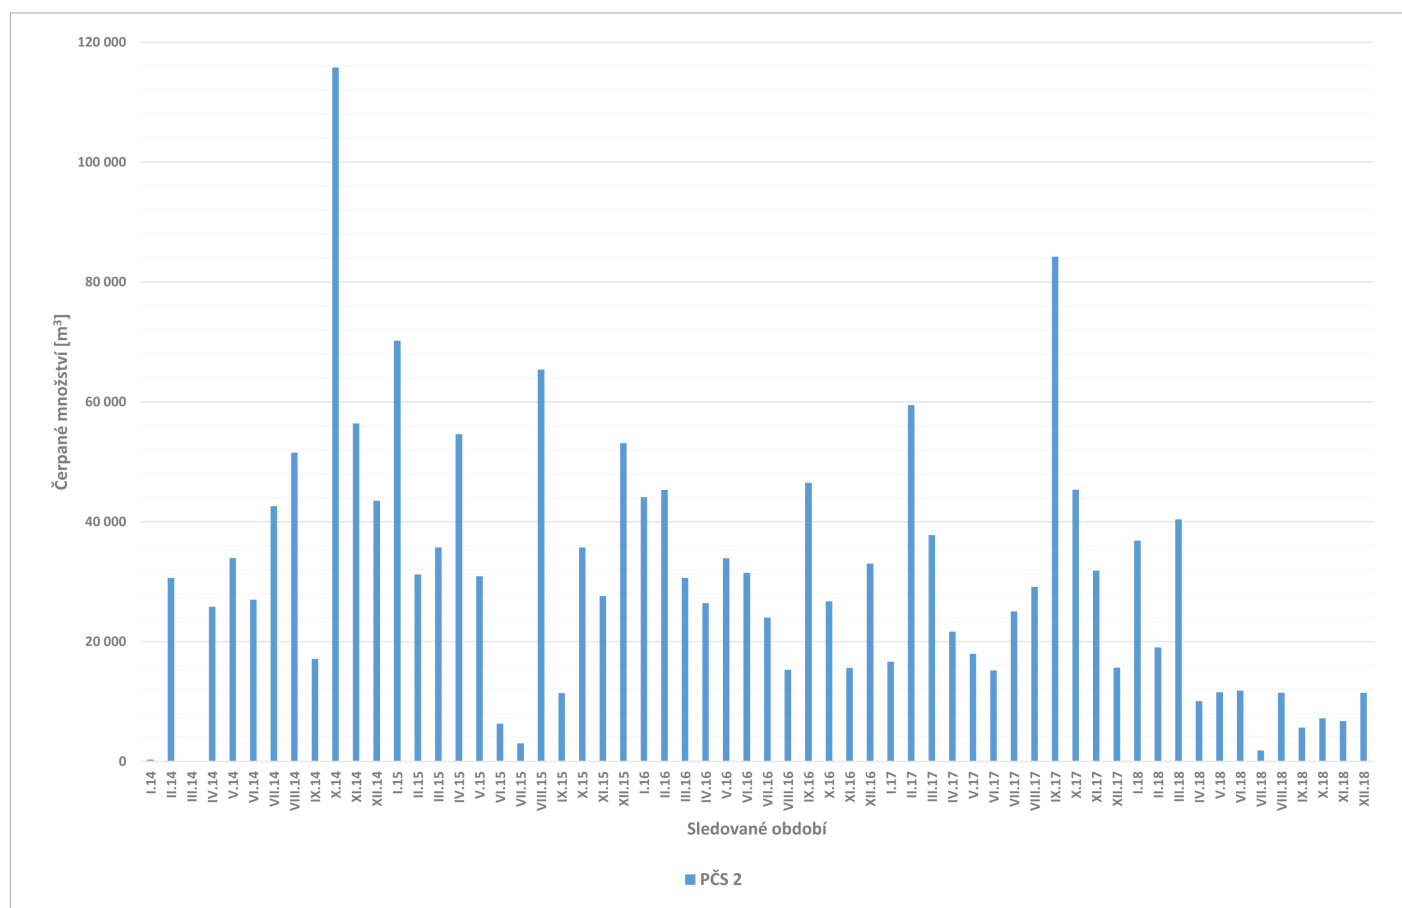
Stařinové vody v současné době samovolně vytékají z chodeb do záchytné jímky, odkud jsou přečerpávány do PČS 2 (pomocná čerpací stanice 2). Bohužel neexistují žádné údaje o tom, jaké je prozatím celkové vyčerpané množství vody pouze ze stařinového systému dolu Eliška. Dostupné jsou jen údaje o vyčerpaném množství z PČS 2. Na obrázku č. 7 je dosavadní přehled vyčerpaného množství z této čerpací sta-

nice. Dle grafu je zřejmé, že nejvyšší množství vyčerpané vody bylo v září 2017. V tomto měsíci došlo i k navrtání stařinového systému (na kótě 150,27 m n. m., přibližně v oblasti staničení PD 300), kde byla zjištěna artéžská voda. V této oblasti dosahovala napjatá hladina vody ve stařinovém kolektoru až po úroveň stropu uhelné sloje. Tato voda byla postupně odvedena prostřednictvím pomocných čerpacích stanic do prostoru PČS 2.

Obr. 7: Čerpané množství vod z PČS 2.

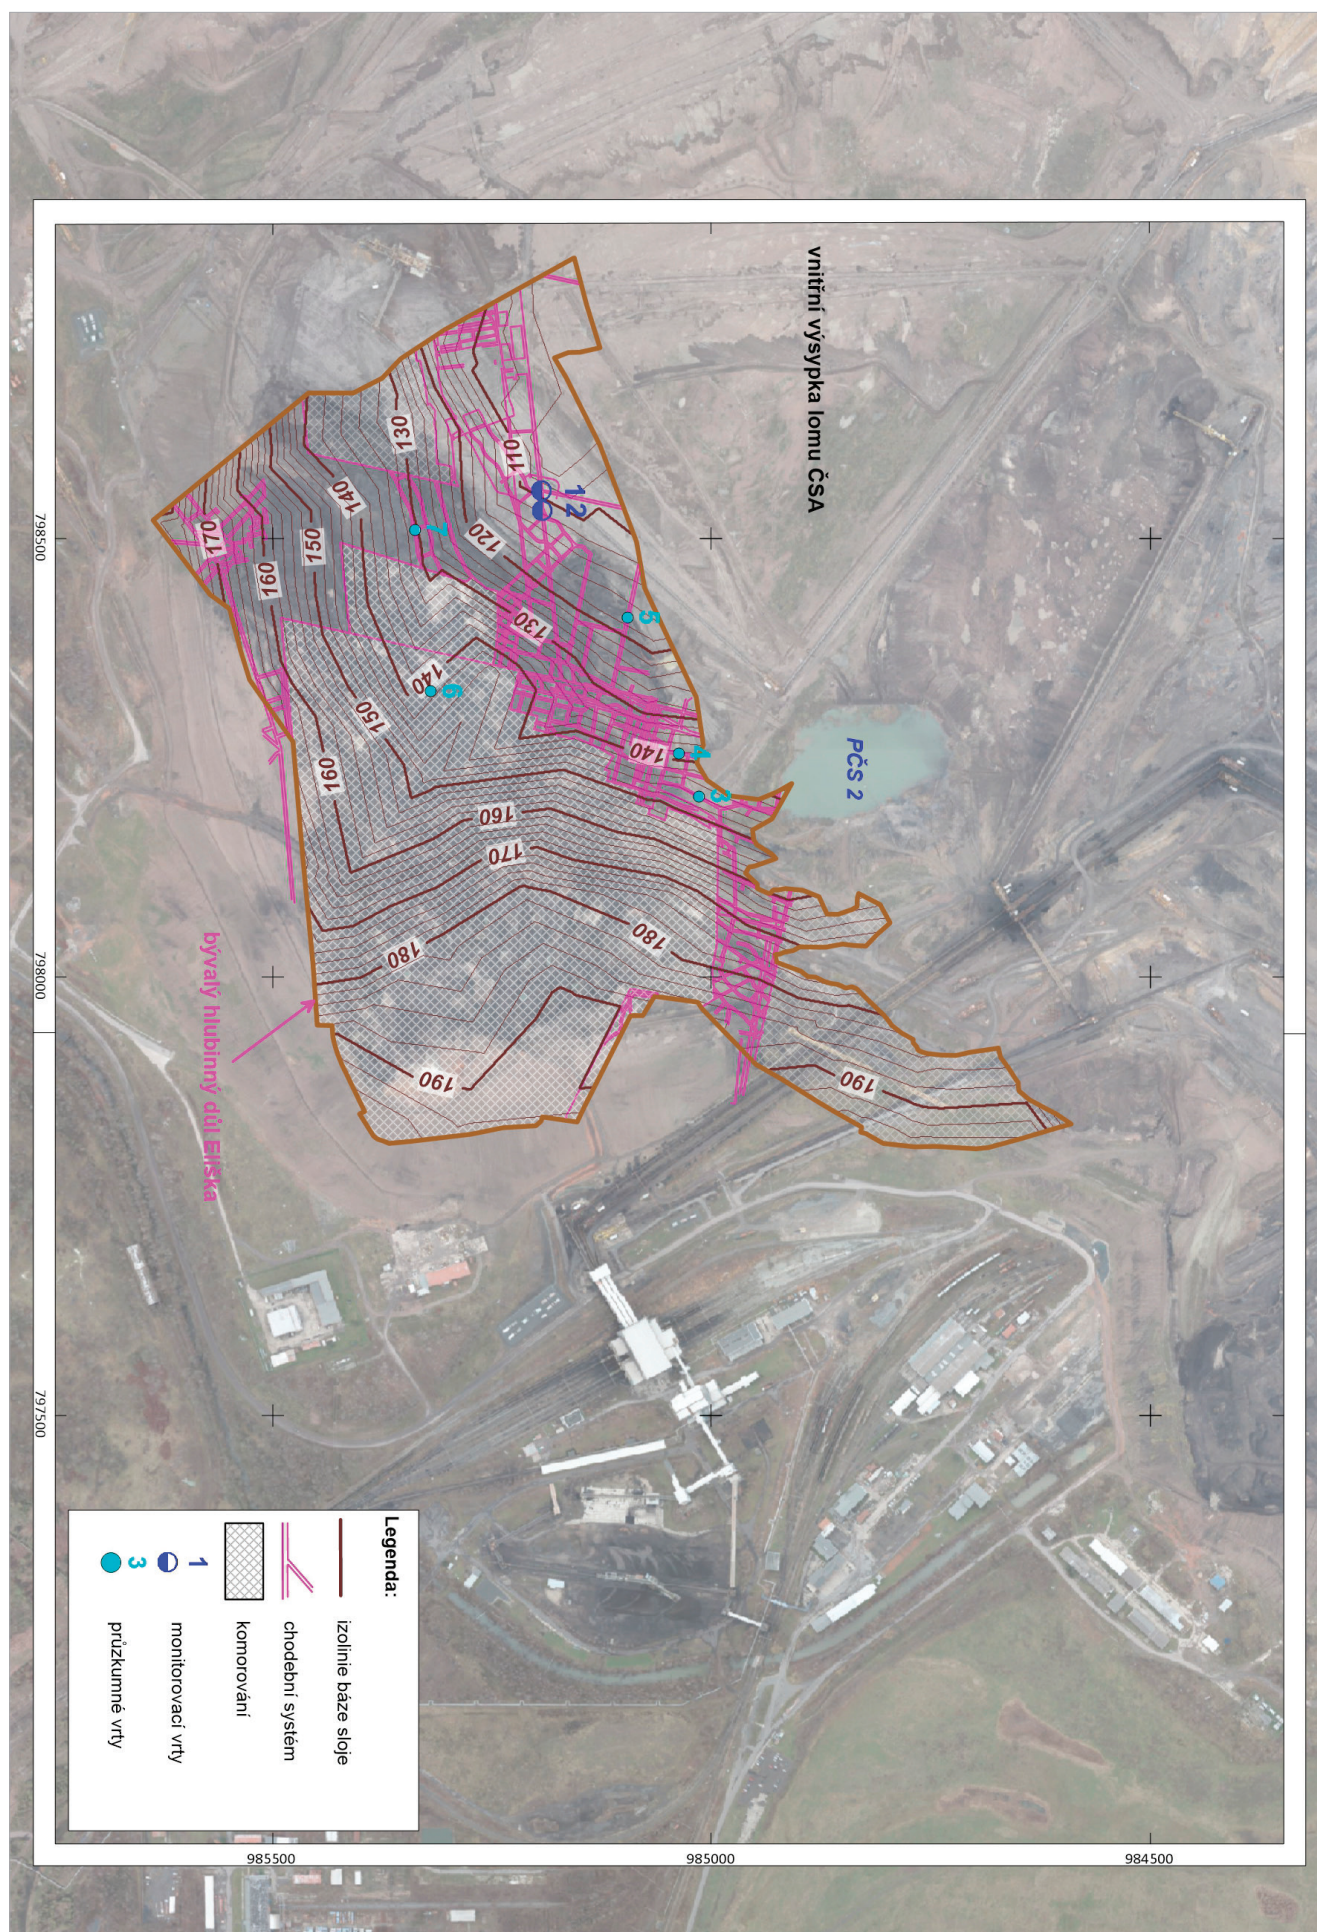
Na následujícím obrázku je znázorněna důlní situace zájmového území (důl Eliška) v roce 2018 se zakreslenými izoliniemi báze uhelné sloje.

Obr. 8: Stav zájmového území v roce

Všechny navržené vrty zastihly stařinový systém dolu Eliška. Ze všech průzkumných vrtů pouze vrt s číslem 5 zastihl vodu akumulovanou v chodebním systému na kótě cca 132 m n. m. Ostatní průzkumné vrty byly suché. Byla tedy potvrzena původní domněnka, že celý stařinový systém je průtočný a jednotlivé partie tohoto systému spolu vzájemně komunikují.
