Inž. Antonín J e d l i č k a , VÚHU:

## ZJIŠŤOVÁNÍ ÚNOSNOSTI ZEMIN PRO TRANSPORT KOLESOVÉHO RYPADLA SRs 1500 NA DOLE MERKUR

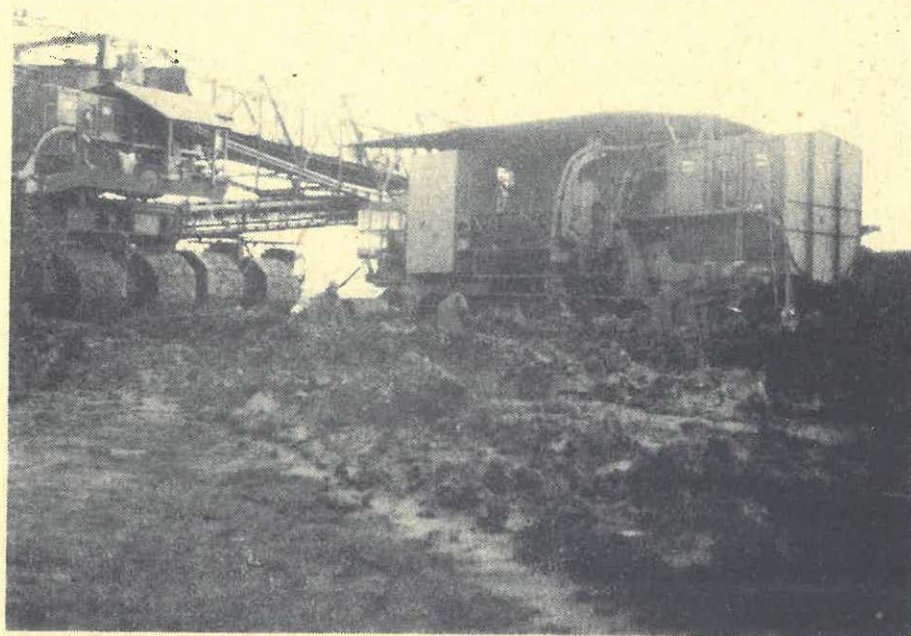
Po oblevě a dešti docházelo dne 20. 2. 1967 při manévrování kolesového rypadla SRs 1500 v úvrati (v důsledku malé šířky trasy) k vytlačování ker zmrzlého povrchu v místech někdejšího odvodňovacího příkopu (viz fotografie č. 3).

Obr. č. 3  
Výjezd z 1. úvrati (po oblevě)

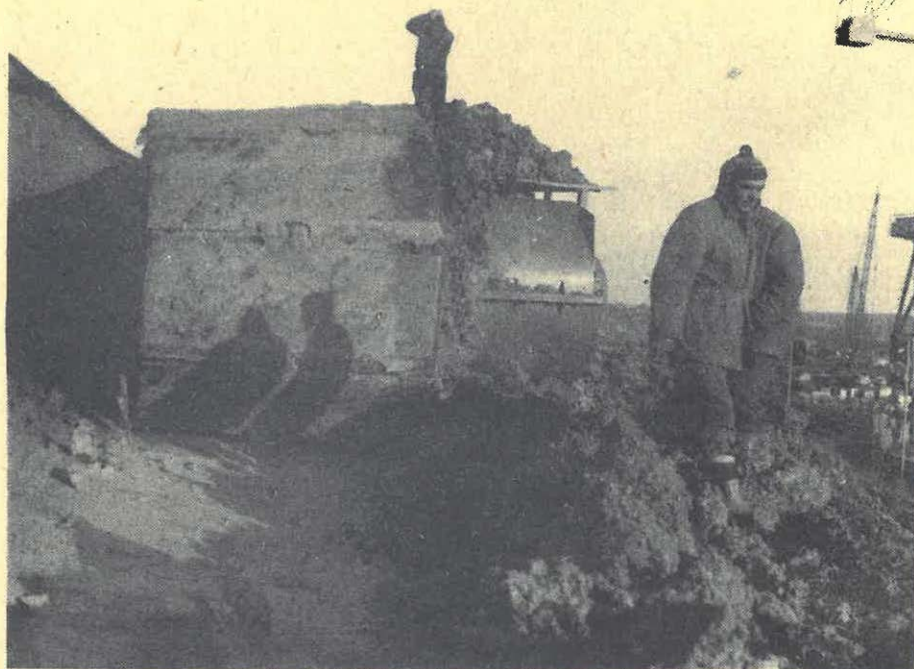
Obr. č. 6

Zatím co vlastní rypadlo SRs 1500 projelo do 2. úvrati celkem bez většího boření, došlo u nakládací části velkostroje k boření pravé strany při jízdě po nez hutněném kraji náspu nad montážním místem (fotografie obr. 6, 7, 8).

Boření pravé zadní housenice nakládací části rypadla při jízdě po nez hutněném kraji náspu nad montážním místem (vznik trhlin a ujíždění stroje ke kraji svahu)

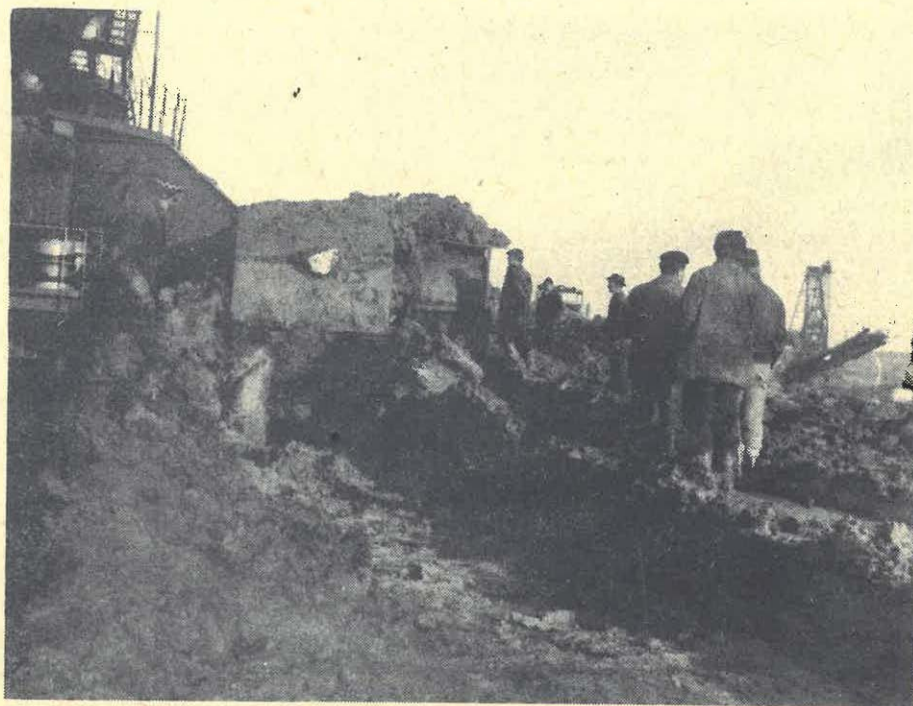
Obr. č. 7

Další pohled na boření pravé zadní housenice nakládací části velkostroje na nezhuťněném náspu nad montážním místem před 2. úvratí

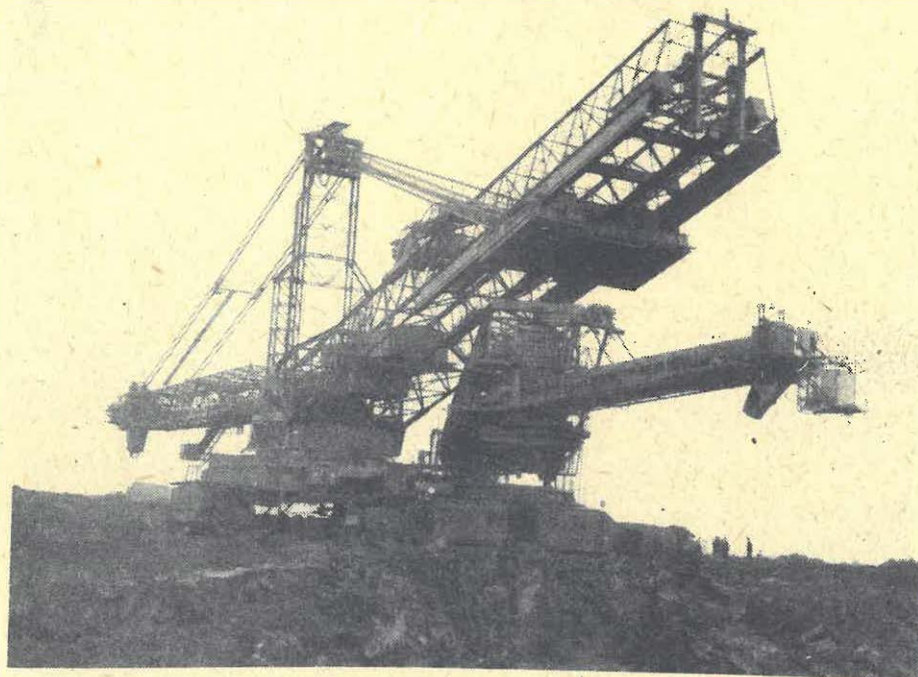
Obr. č. 8

Celkový záběr velkostroje SRs 1500 před 2. úvratí (boří se jen pravá strana nakládací části rypadla jedoucí po nezhuťněném náspu)

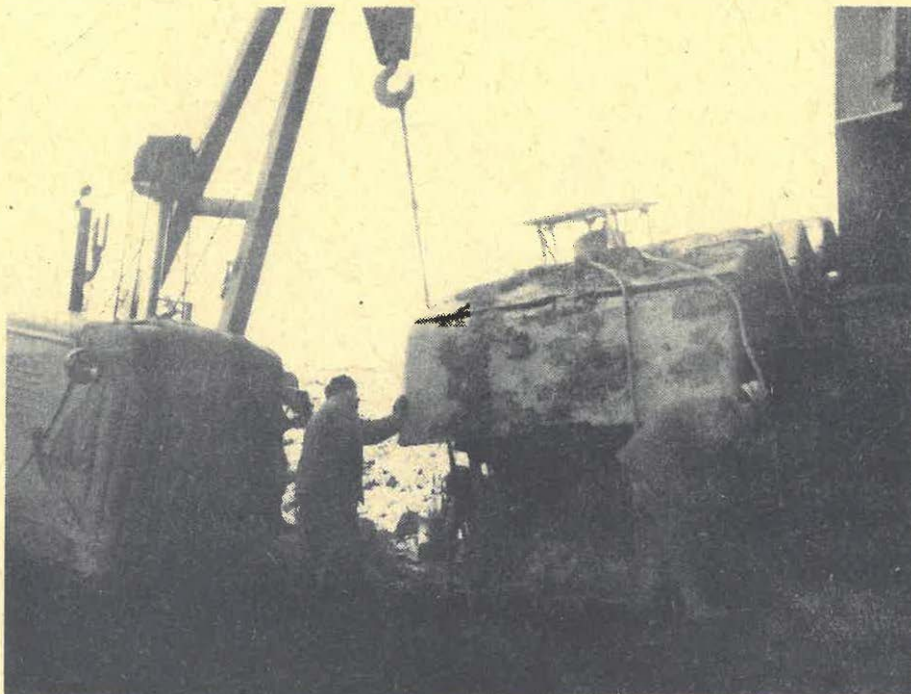
Obr. č. 10

Při jízdě ze 2. úvrati k místu funkčních zkoušek dne 28. 2. 1967 se velkostroj pohyboval po rostlém terénu a nebořil se. Avšak v jednom místě zajel krajní housenici do místa bývalého vodního příkopu, což mělo za následek značné za-boření a přetržení jedné housenice (viz fotograf. obr. 9 a 10).

Detailní záběr z opravy zabořené a přetržené housenice
