Pg. Karel H a a s , VÚHM:

Hydrogeologická problematika podloží vnější výsypky velkolomu Březno  
v prostoru Čachovic

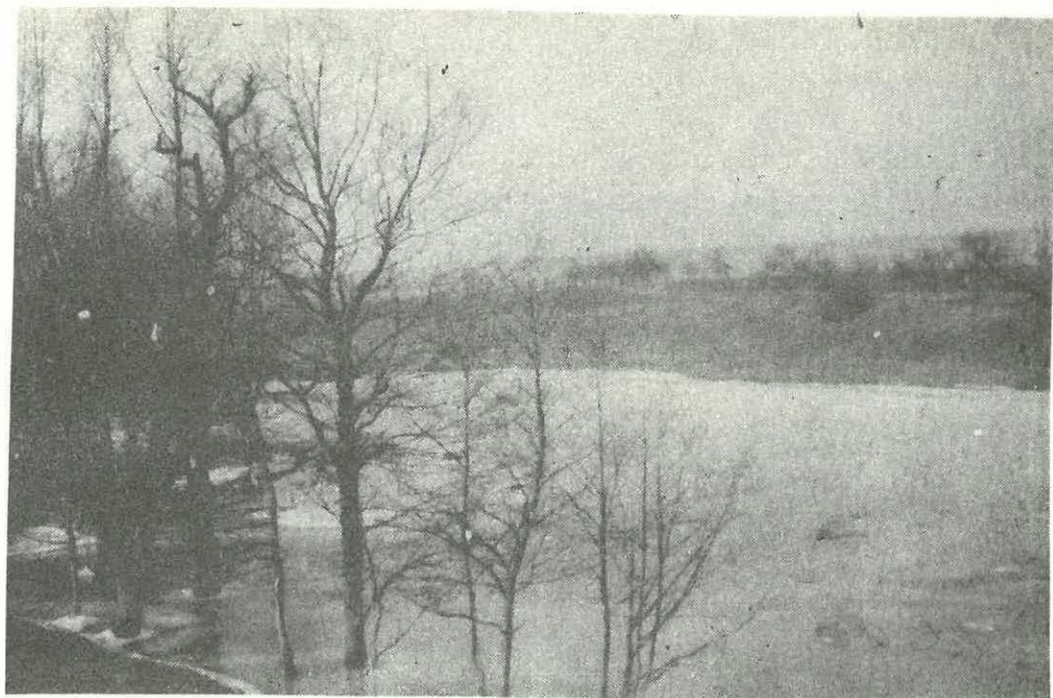
Obr. č. 7.

Nádrž vody před čelem vnější výsypky u Čachovic

Zasypáním čachovického údolí výsypkovými zeminami na vzdušném lici Čachovické boční hráze byl znemožněn přirozený odtok povrchových, srážkových a mělkých podzemních vod z povodí starého koryta Lužického potoka, jakož i volný odtok čachovických minerálních pramenů a před čelem výsypky se vytvořila nádrž (obr. 7, 1), z níž je nutno odčerpávat v průměru 2 až 3 m<sup>3</sup>/min vody.

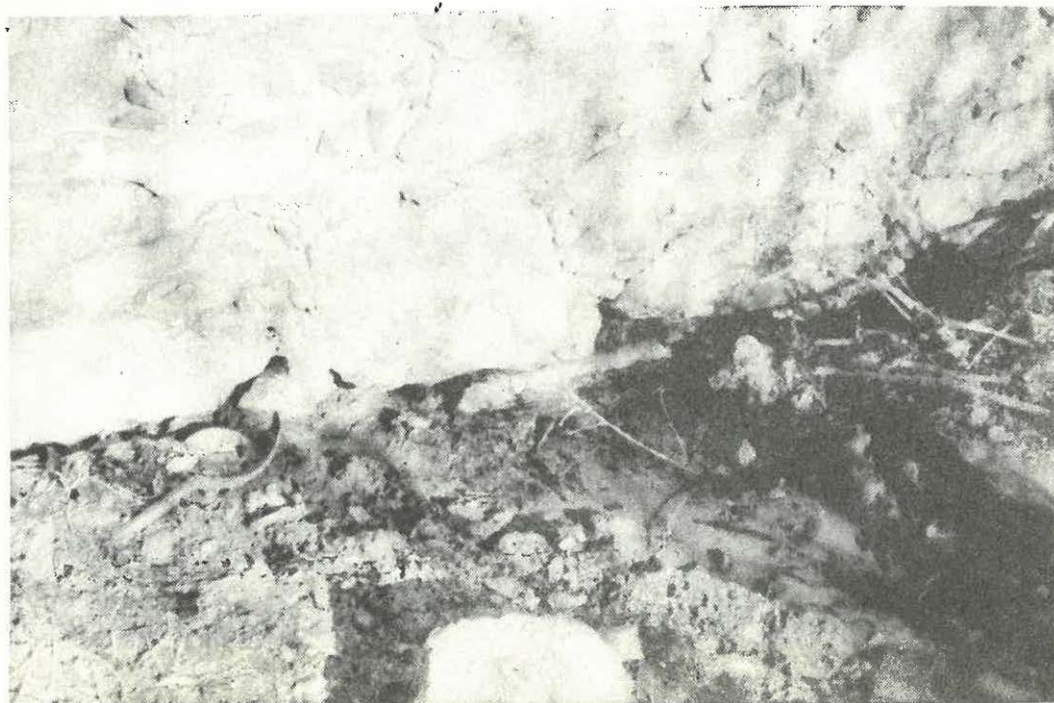
Obr. č. 9  
Pramen pod základy stodoly STS v Lužici

Zásahy do režimu povrchových a podzemních vod zájmového území od r.1967 měly za následek především vznik nových pramenů a rozptýlených vývěrů podzemní vody v okolí Čachovic a podél starého koryta Lužického potoka. Vzestup podzemní vody nad terén způsobil i značné škody na zemědělské půdě a na objektu stodoly Státních statků v Lužicích (obr. 1, 9).

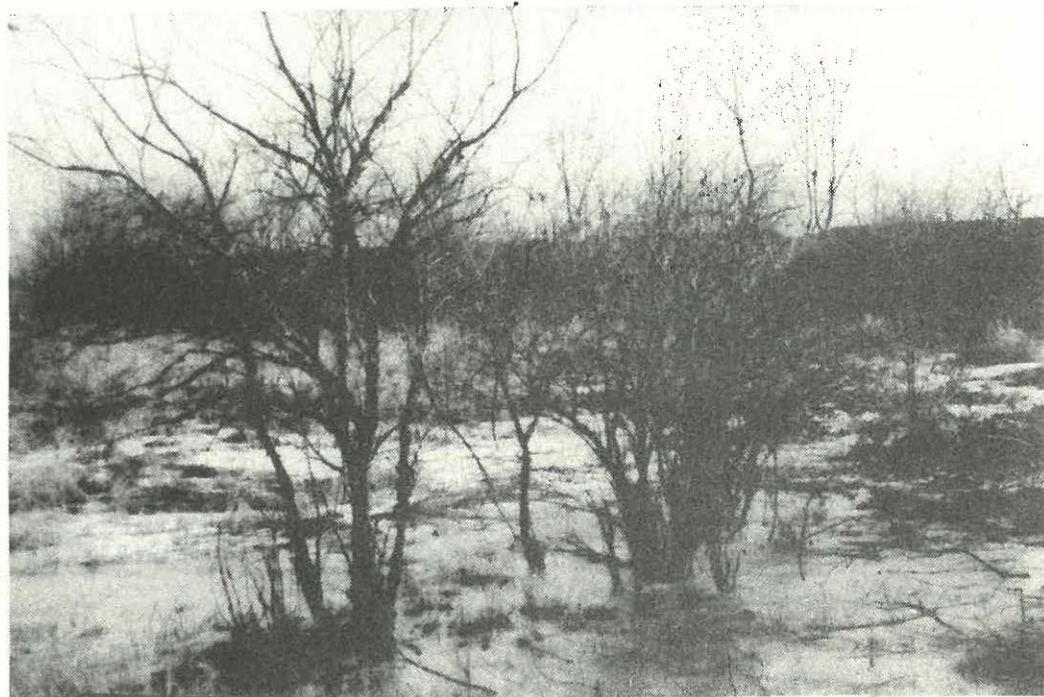
Obr. č. 10  
Rozptýlené vývěry na zahradě u stodoly STS v Lužici

Průsaky do starého koryta a jeho okolí zavodňují zemědělské pozemky, znehodnotily objekt stodoly v Lužicích včetně sousední zahrady (obr. 10) a snižují vodohospodářský a ekonomický efekt přeložení Lužického potoka, poněvadž jejich působením se ve starém korytě i nadále udržuje průtok vody po celý rok a před čelem výsypky u Čachovic je nutno vodu periodicky odčerpávat potrubím do přeložky. V neposlední řadě výše uvedené průsaky velmi negativně ovlivňují budoucí podložku vnější výsypky velkolomu Březno.

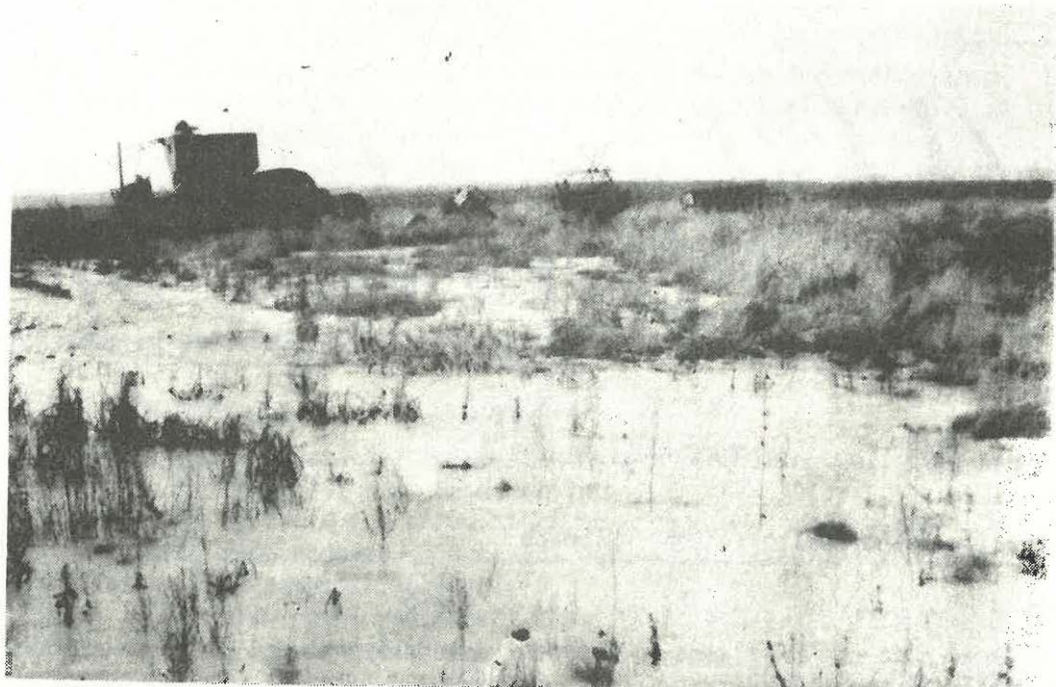
Obr. č. 11

Podmáčení zemědělských pozemků vyvěrající podzemní vodou u Čachovic

Na změnách hydrogeologických poměrů zájmového území se významnou měrou podílí též vlastní výsypka, která prozatím vyplňuje pouze čachovické údolí. Zasypáním údolí se zhoršil původní přirozený odtok mělkých podzemních vod ve čtvrtohorních usazeninách směrem k původní erosivní základně krajiny – Lužickému potoku. Podzemní vody čtvrtohorních hlinitopísčitých sedimentů se částečně vzdouávají před současnou patou výsypky a zvláště kolem čachovického kostela a bývalého seníku vytvářejí rozsáhlé mokřiny a prameniště, ze kterých se voda na povrchu odvádí v příkopech až do nádrže před čelem výsypky (obr. 11, 12).
