Ing. Evžen P i c h l e r, CSc., VÚHU

Progresivní porušování nadložního masivu v bočním svahu lomu  
a při výchozu uhelné sloje

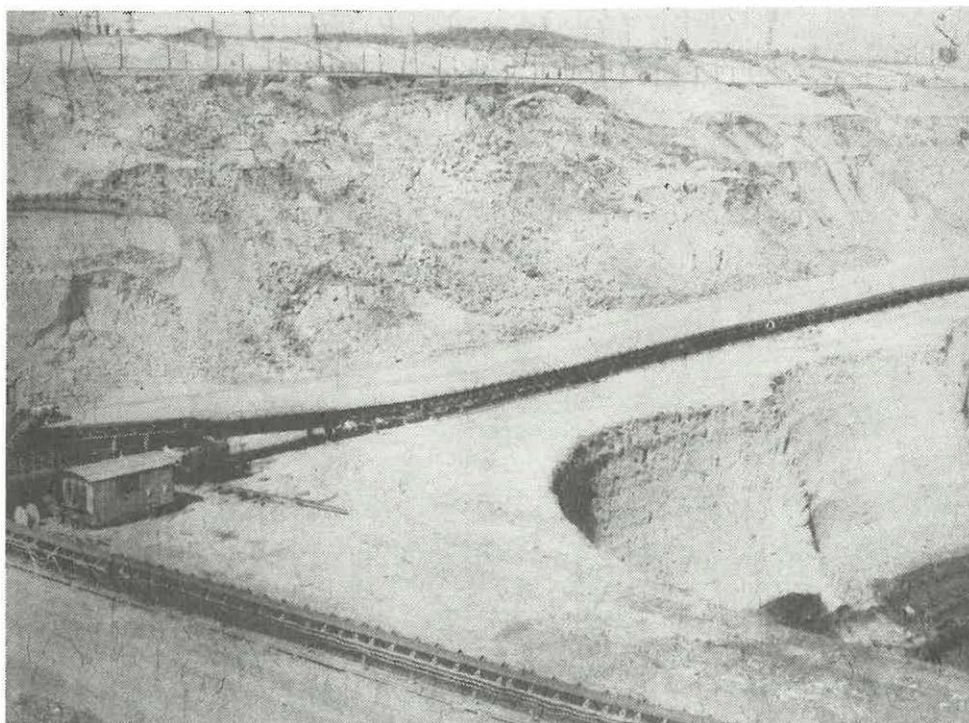
Fot. 1

Jedna z počátečních známek porušování svahu  
po patu uhelné sloje.

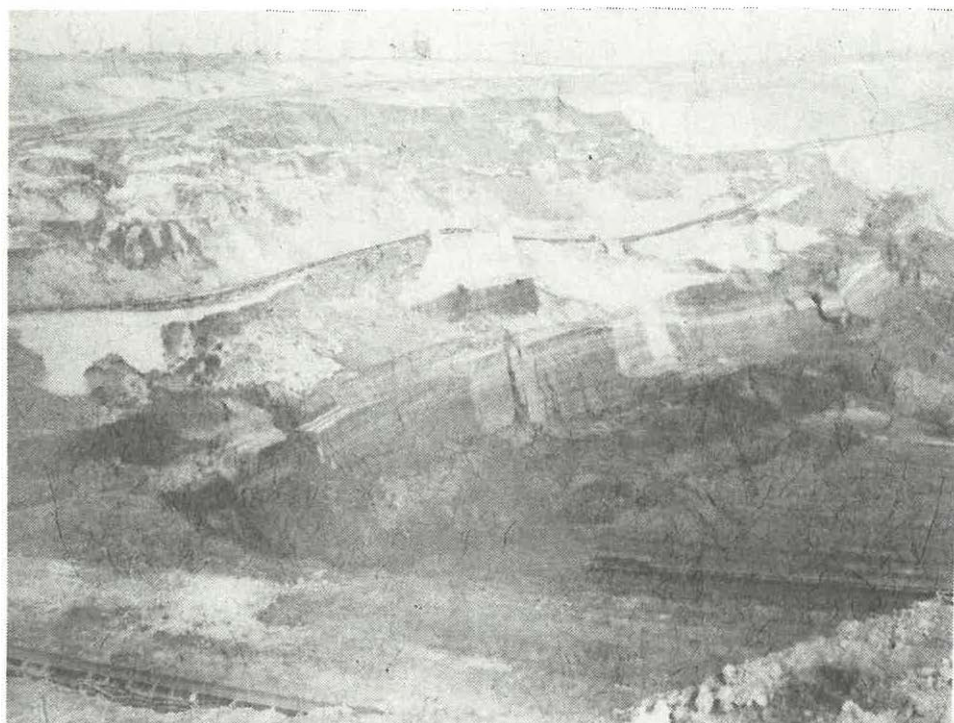
Fot. 2

Celkové porušení stability uhelného  
piliře a skryvkového svahu lomu Šmeral.

Další případ progresivního porušování zemního masivu s poměrně rychlým vývojem aktivního stádia byl sledován v předpolí bočního svahu lomu Šmeral. Skrývkové řezy lomu byly vedeny v generálním sklonu 1:3,0 až 1:3,5 při celkové výšce 30 až 40 m a uhelné řezy souhrnné výšky 34,8 až 46,3 m 1:1,5 až 1:2,3. Pro vývoj porušení masivu byl však rozhodující generální sklon od terénu po patu posledního uhelného řezu 1:3,0 a v území s počátečními projevy porušení 1:2,5. Nadložní i slojové souvrství se vyznačovalo anomálními geologickými a

geomechanickými podmínkami - přítomností fosilního říčního koryta s nepravidelnou peliticko-psamitickou sedimentací a polohami písků ve svrchní části. Slojové pásmo tvořilo klín s ukončením od paty spodního uhelného řezu ve vzdálenosti 80 až 110 m. Vlivem změny napětí masivu došlo k rozpukání zbytkového uhelného pilíře v místech jílovitých vložek a zvětšení její propustnosti. Dodatečně se nasýtily vodou podložní jíly a tufitické jílovce se sklonem k plastickému tečení. V předpolí lomu souběžně se Slatinickým potokem se vytvořila trhлина s maximálním posunem 6 cm a poklesem 18 cm odtržené kry. Pohybová aktivita se zvyšovala jak v odlučné části, tak před patou uhelných řezů na dně lomu. Posuny se projevovaly nejdříve v úsecích, kde se nacházel podložní jíl v měkce-plastickém stavu, lokálně opadávaly uhelné stěny nebo se sesouval skryvkový svah s původním sklonem 1:1,6 až 1:1,8 na 1:2,0 až 1:2,2 /viz tab. 1/. Aktivní stádium trvalo asi 3 hodiny a bylo jím postiženo 400 m zbytkového vyklíněného uhelného pilíře rozlámaného na bloky po 50 až 80 m. Vytlačené podložní jíly byly pozorovány v širší nestabilní oblasti mezi propláستkovou výsypkou a dotěžovaným III. uhelným řezem v délce 600 m. Progresivní porušení svahu bylo doprovázeno silnými výrony vody z meziložních písčitých zemin, ze sloje a ze dna lomu. Posuny svážného tělesa výšky 70 až 80 m se ustálily při svahovém poměru 1:3,6 až 1:4,0 /foto č. 2/. Maximální posuny byly změřeny v patní části uvolněného tělesa, ve zbytkové části sloje až 35 m /viz profil na obr. 5/.
