# Výkonová zkouška rypadla KK 1600/K112

Performance Test of the KK 1600/K112 Excavator / Leistungstest des Baggers KK 1600/K112

ING. VLASTIMIL MONI, PH.D., RNDR. MICHAL ŘEHOŘ, PH.D.  
VUHU a.s., Most

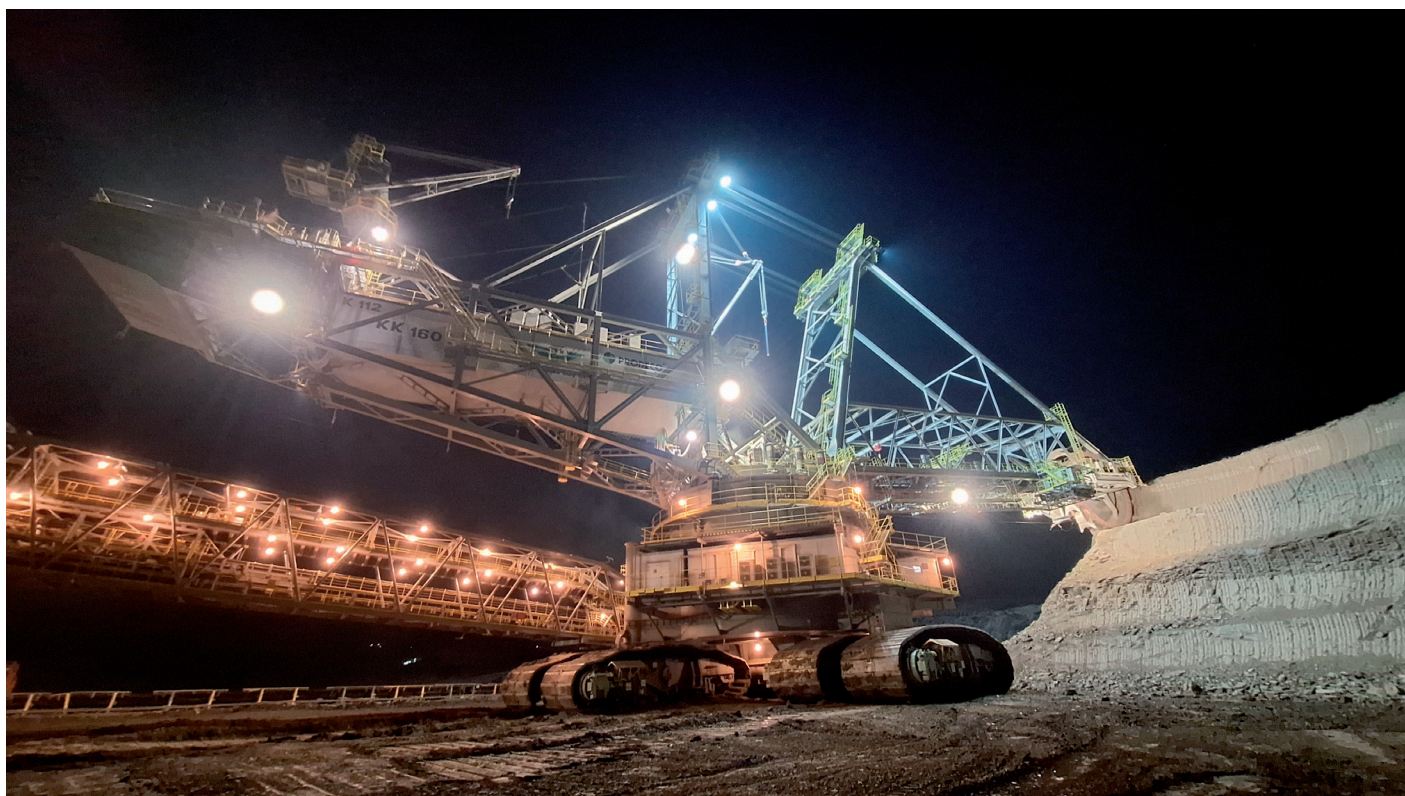
Obr. 1: Celkový pohled na rypadlo KK 1600/K112.

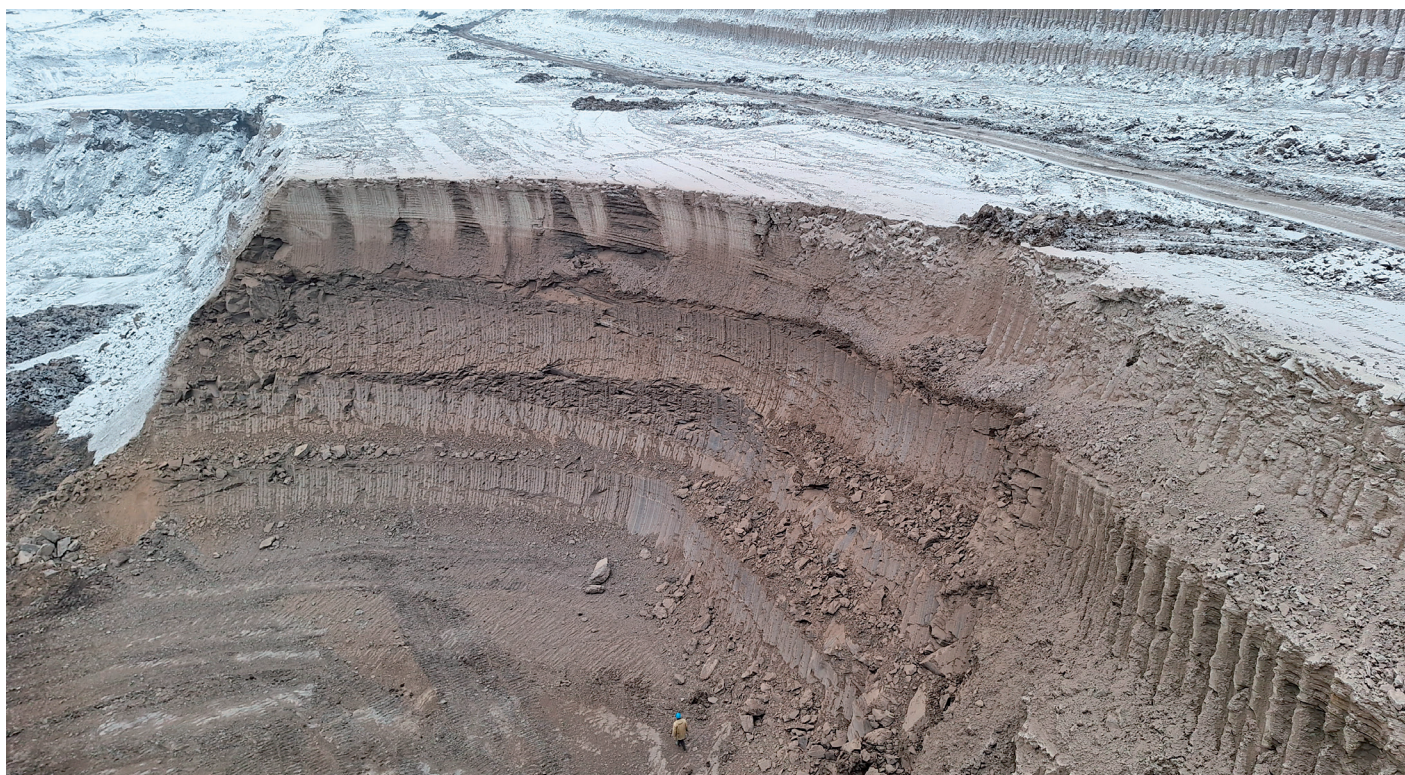
Obr. 2: Celkový pohled na dobývaný blok.

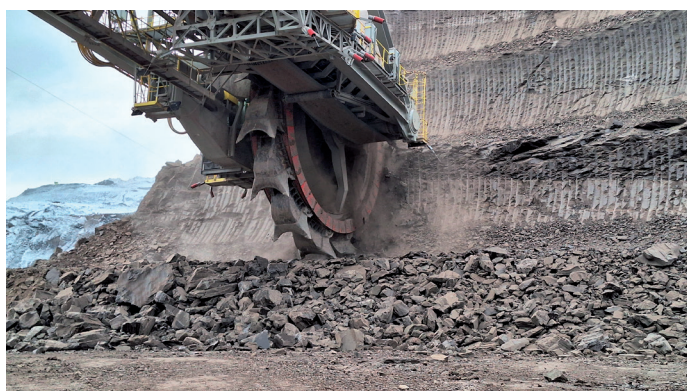
Obr. 3: Pohled na dobývaný blok při ranní směně dne 4. 12. 2023.

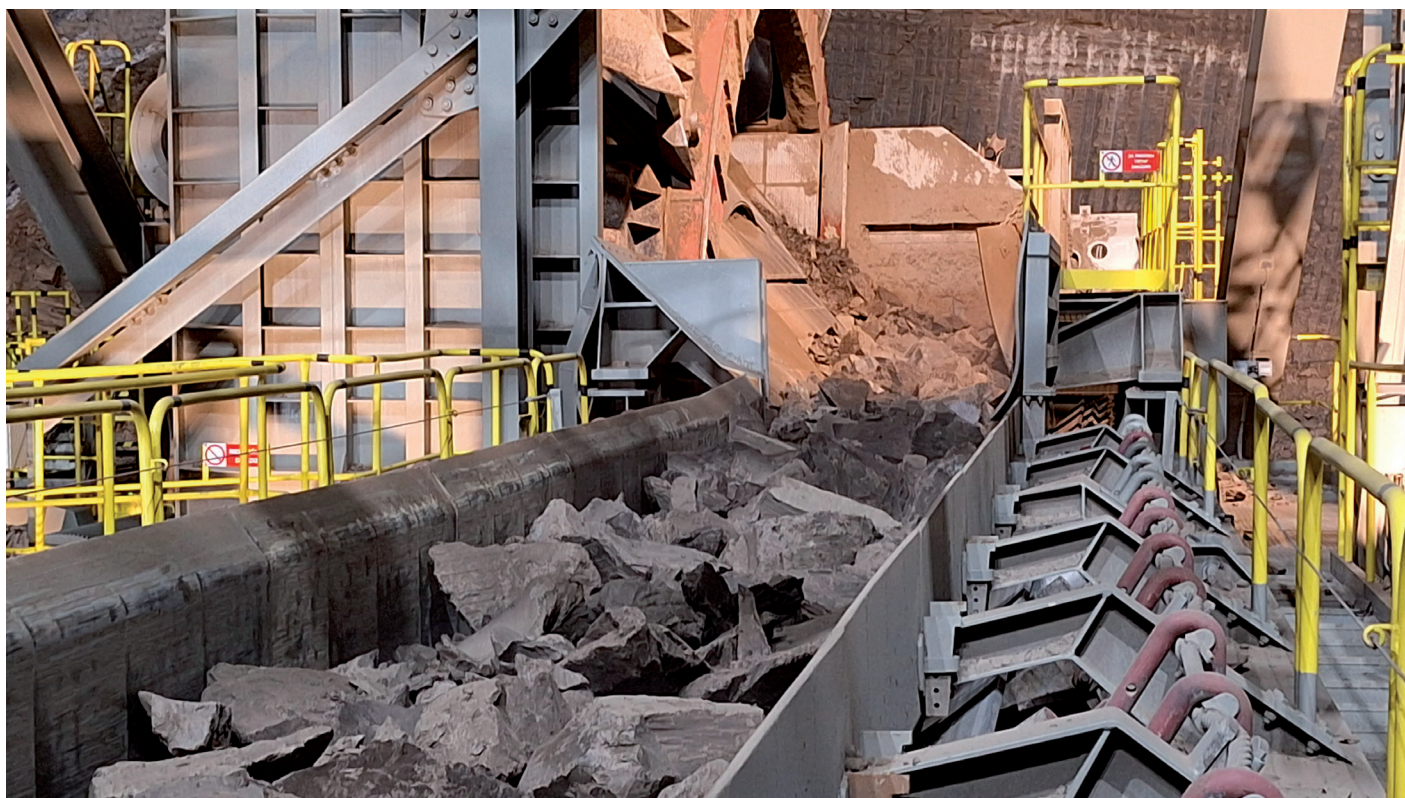
Obr. 6: Ukázka těžby rypadla KK 1600/K112 - 4. 12. 2023 – noční směna.

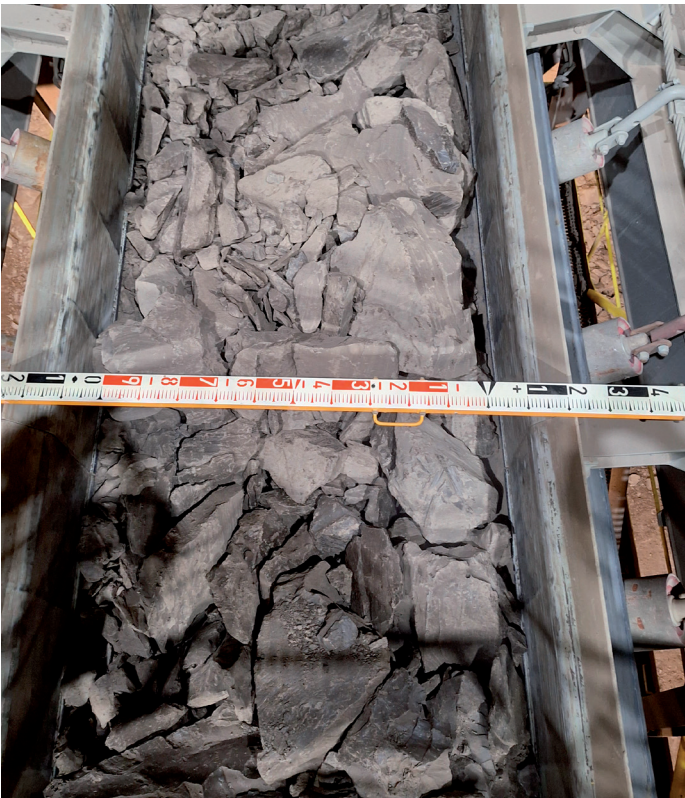
Obr. 7: Kusovitost materiálu při těžbě 1. lávky.

Měření kusovitosti dobývaného materiálu se provádělo fotografickou metodou na kolesovém výložníku. Rypadlo KK 1600.1/K 112 pracovalo v bloku, který nebyl narušen trhacími pracemi. Koleso o průměru 13 metrů dobývacího orgánu rypadla bylo osazeno 15 korečky s rohovými břity. V průběhu prováděného měření měrných rypných a rozpojovacích sil se fotografickou cestou zaznamenávala kusovitost dobývaného materiálu na dopravním pásu kolesového výložníku [1,4]. Vyhodnocení fragmentace dobývaného materiálu se provedlo na základě pořizovaných snímků v programu AutoCad. Hodnoceny byly všechny kusy s délkou hrany větší jak 400 mm. Takto získané kusy byly tříděny do intervalů po 100 mm na délce cca 5 m pásu. Za základ pro možnost procentuálního vyjádření počtu kusů v jednotlivých intervalech byl vzat celkový počet zjištěných kusů nad 400 mm délky hrany jednotlivých kusů připadající na 100 m délky dopravního pásu.

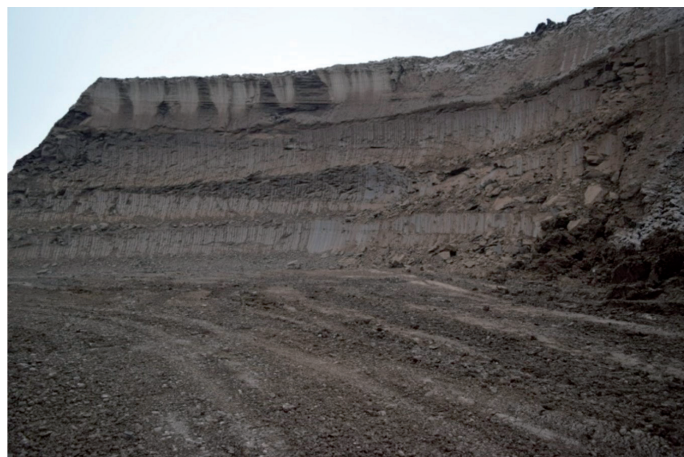
Obr. 8: Situace zájmového horninového bloku při zahájení výkonové zkoušky.

Zeminy bloku zaměřeného pro účely výkonové zkoušky jsou tvořeny šedohnědými prachovitými jílovcí s četnými slabě zpevněnými sideritickými proplástkami a polohou nespojitých, velmi pevných karbonatických čoček o mocnosti cca 0,3-0,4 m. V rámci těženého bloku bylo horninové prostředí poměrně homogenní.

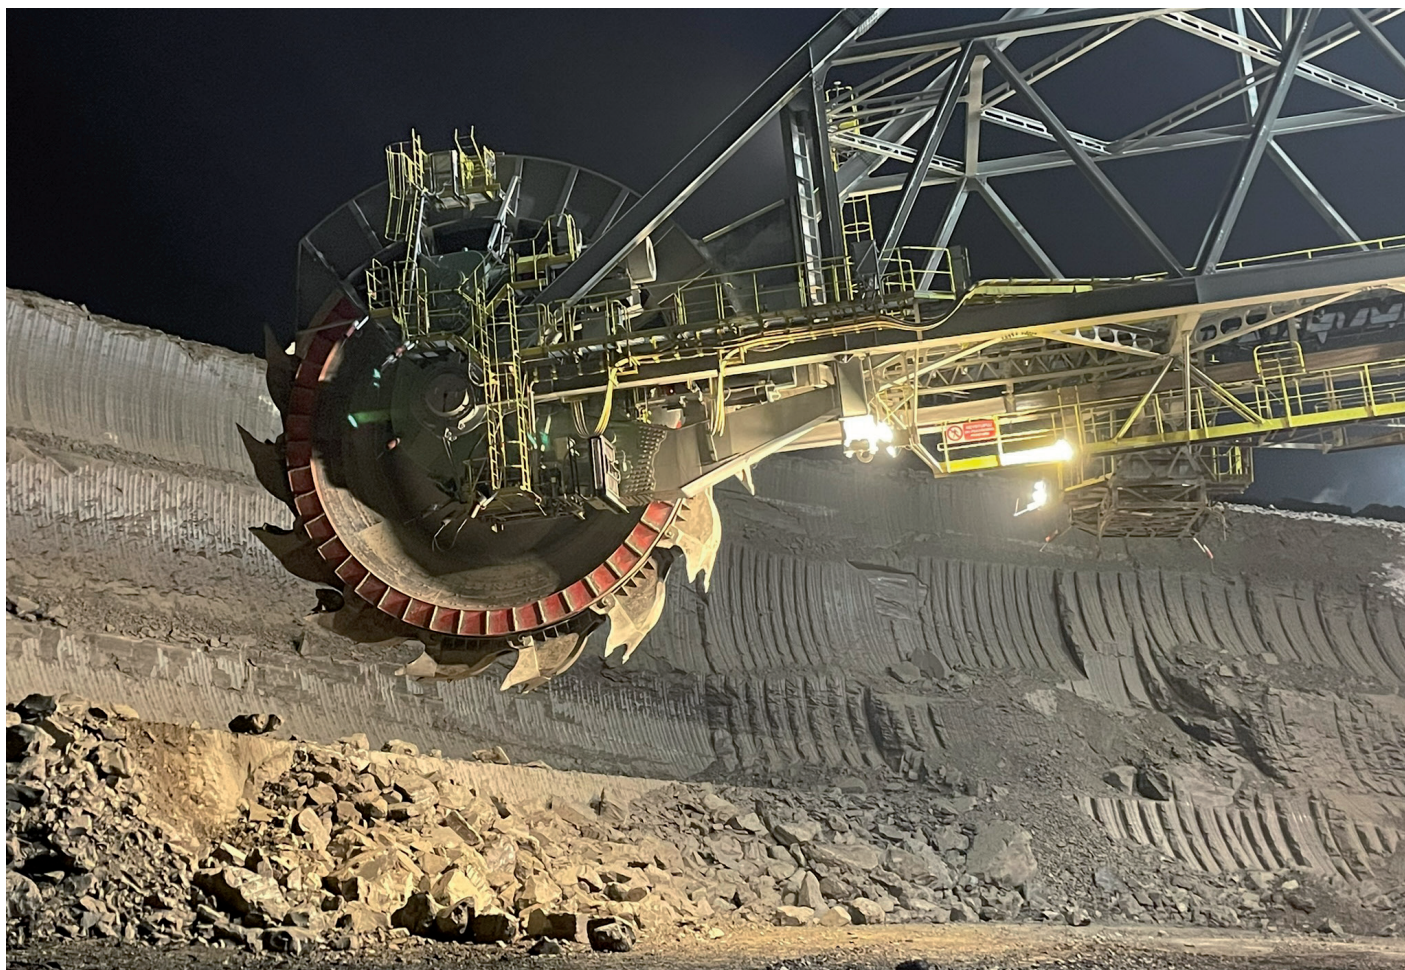
Obr. 9: Situace zájmového horninového bloku při průběhu výkonové zkoušky.

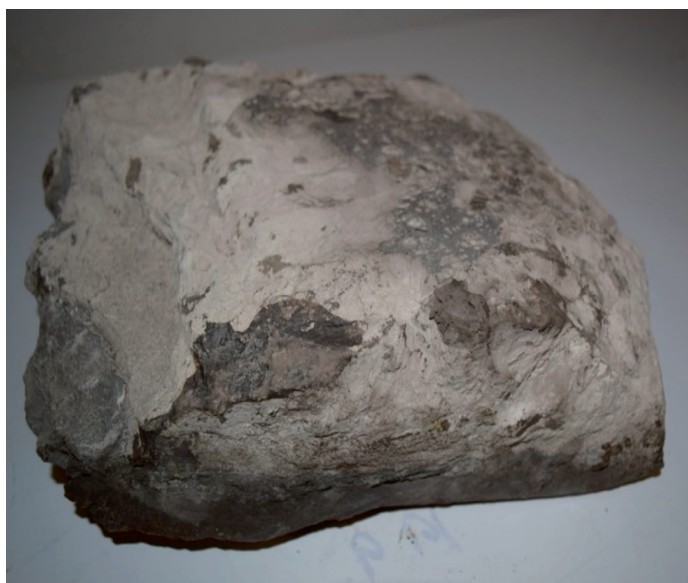
Obr. 10: Odebraný vzorek pevné polohy.

Vzorek pevné polohy je tvořen převážně dolomitem a ankeritem, příměs tvoří křemen a kaolinit, stopově se vyskytuje siderit. Obsah křemene činí 17 %, obsah karbonátů 40 %, objemová hmotnost 2 483 kg.m<sup>-3</sup> a významná hodnota pevnosti v prostém tlaku 26,1 MPa.
