## Reverzní inženýrství v důlní praxi

Ing. Tomáš Kubín<sup>1</sup>, Ing. Oldřich Učeň, Ph.D.<sup>1</sup>, Ing. Jan Blata<sup>1</sup>, Ing. Vlastimil Moni<sup>2</sup>

Na mechanizované výzvuži GLINK 06/15 POZS dochází k poškozování rohových válců. Pro objasnění příčin poruch byla použita jedna z metod reverzního inženýrství – 3D skenování a následný převod dat do CAD modelu. Pro snímání výzvuže bylo použito zařízení „HandyScan - EXAscan“ zapůjčené firmou SolidVision, s.r.o. Data byla zpracována v softwaru „Geomagic Studio 12“. Výsledkem bylo odhalení kolize rohového válce a závalového štítu.

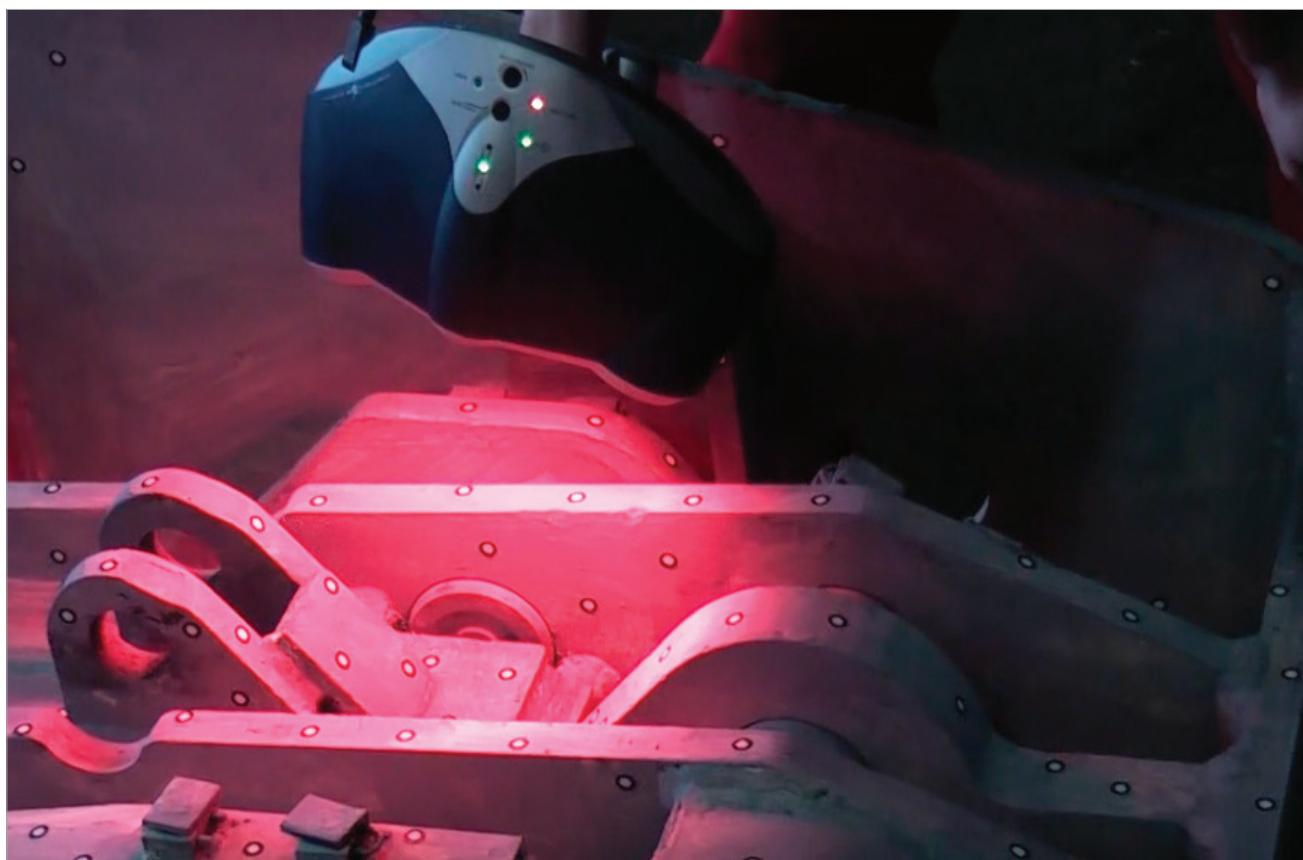
Obr. 7: Skenování závalového štítu EXAscanem. [3]

HandyScan-EXAscan, viz obrázek č. 7, zapůjčené od firmy SolidVision, s.r.o. Jedná se o ruční laserový skener, který umožňuje vzájemný pohyb skeneru a tělesa během snímání.

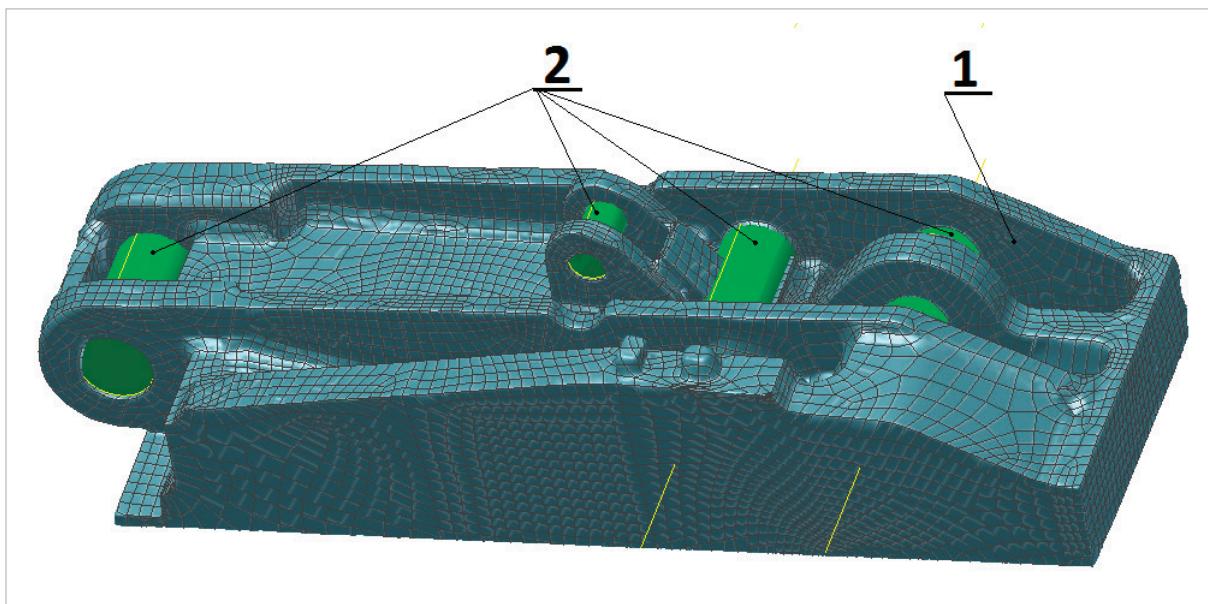
Obr. 10: Proložení geometrických prvků. [3]

Aby bylo možné jednotlivé modely spojovat v CAD prostředí, byly funkční plochy proloženy základními geometrickými prvky (válec, koule). Funkční plochy jsou převážně v uložení čepu. Následný export umožnil přesné vazby mezi jednotlivými prvky výzvuze. Příklad funkčních ploch je znázorněn na obrázku modelu závalového štítu, viz obrázek č. 10.

1 – model závalového štítu, 2 – funkční plochy
