## Nový systém sledování bočních svahů lomu ČSA

### New System of Monitoring Side Slopes at ČSA Mine

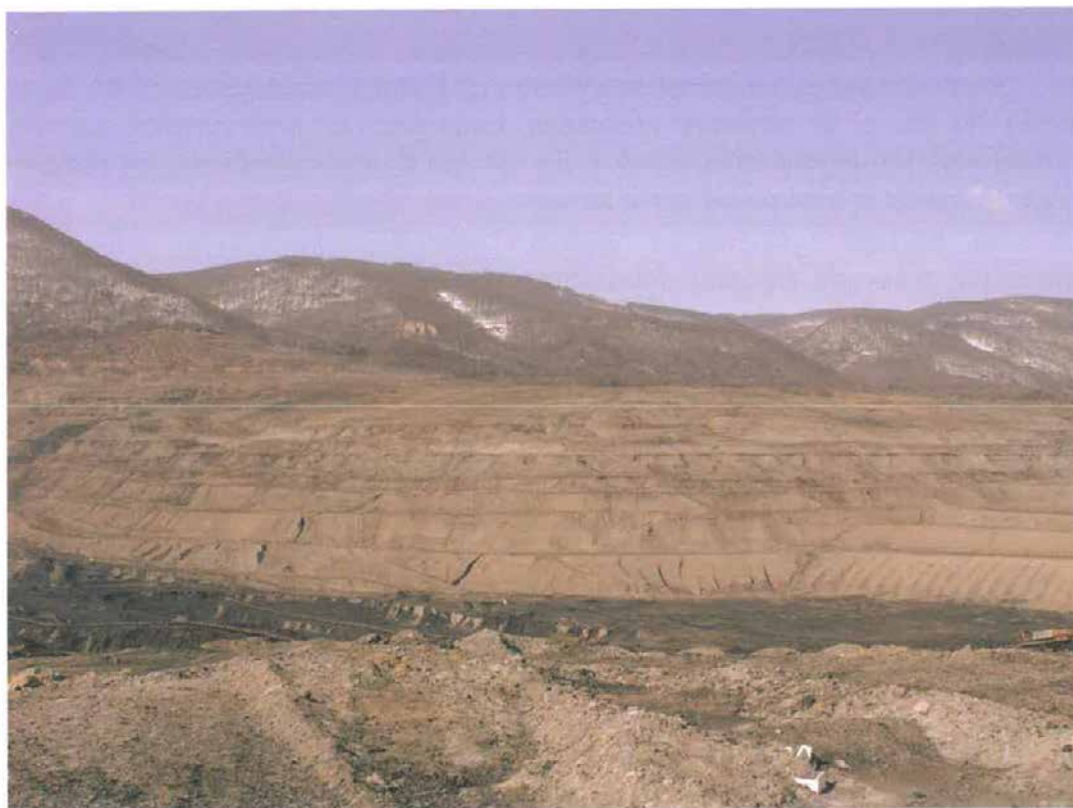
*Obr. 1 Boční svahy lomu ČSA*

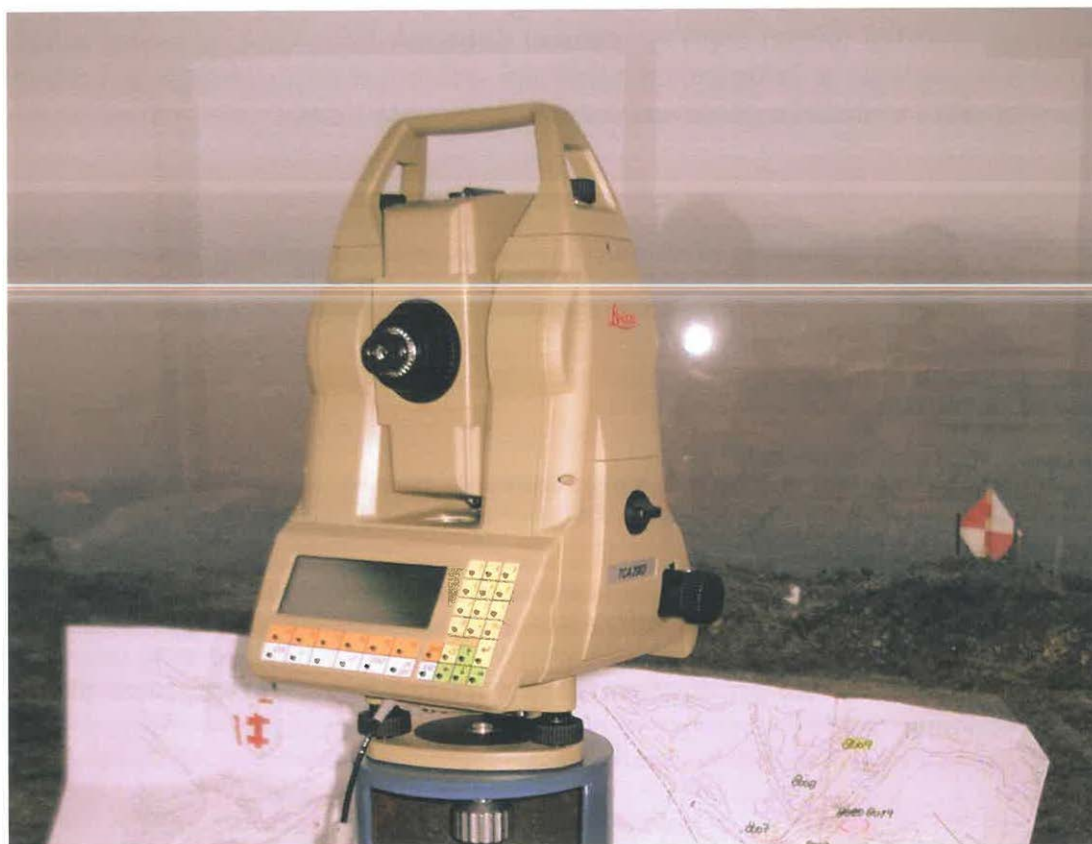
*Obr. 2 Leica TCR 2003A*

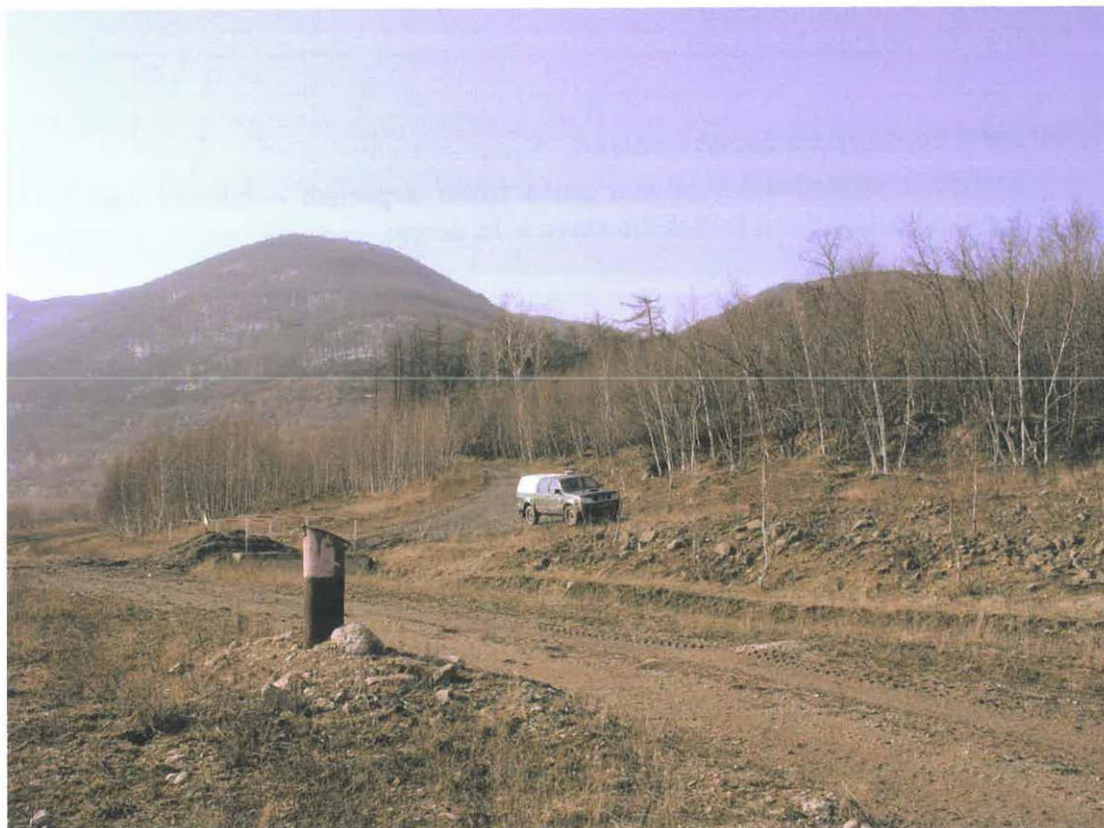
*Obr. 3 Inklinovrt v oblasti Jezeří*

### **2.5 Měření přesné inklinometrie**

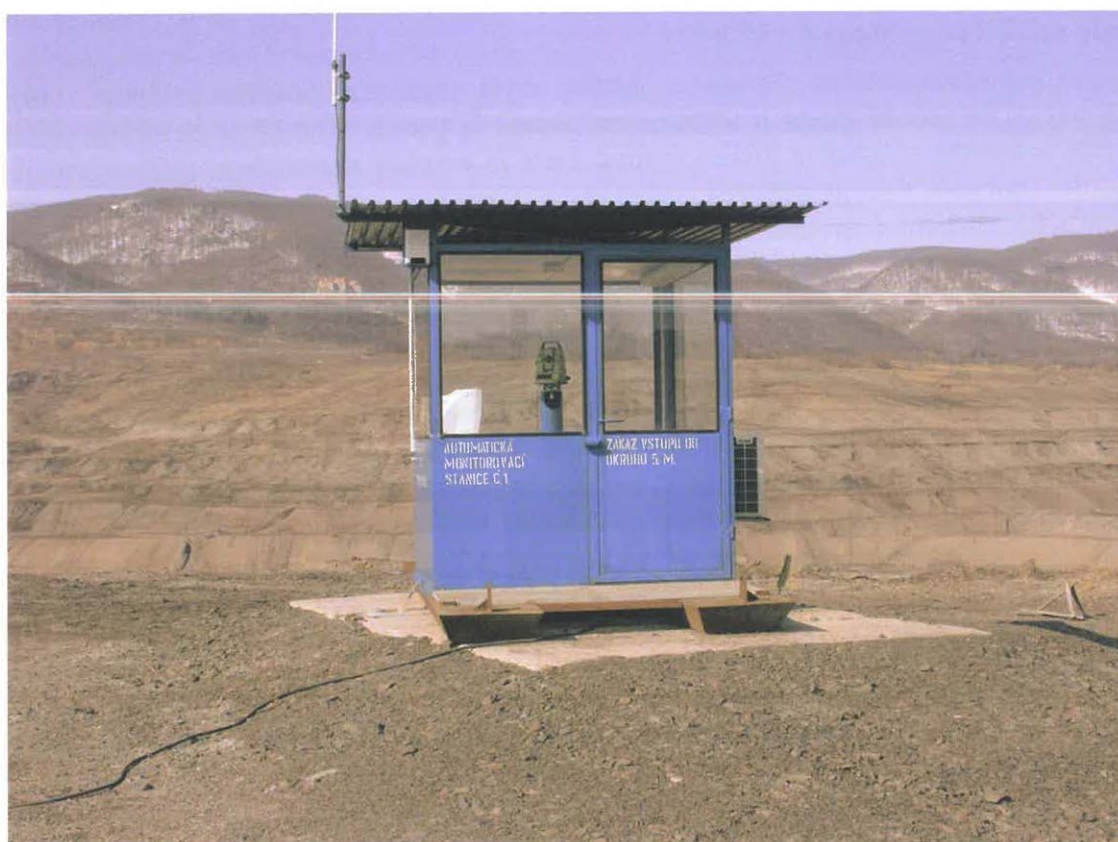
*Obr. 4 Měřické stanoviště*

Měřické stanoviště s automatickou totální stanicí Leica TCR 2003A s nucenou centrací je umístěno v monitorovací stanici na území s předpokládanou vysokou stabilitou (bylo určeno ve spolupráci s VÚHU).

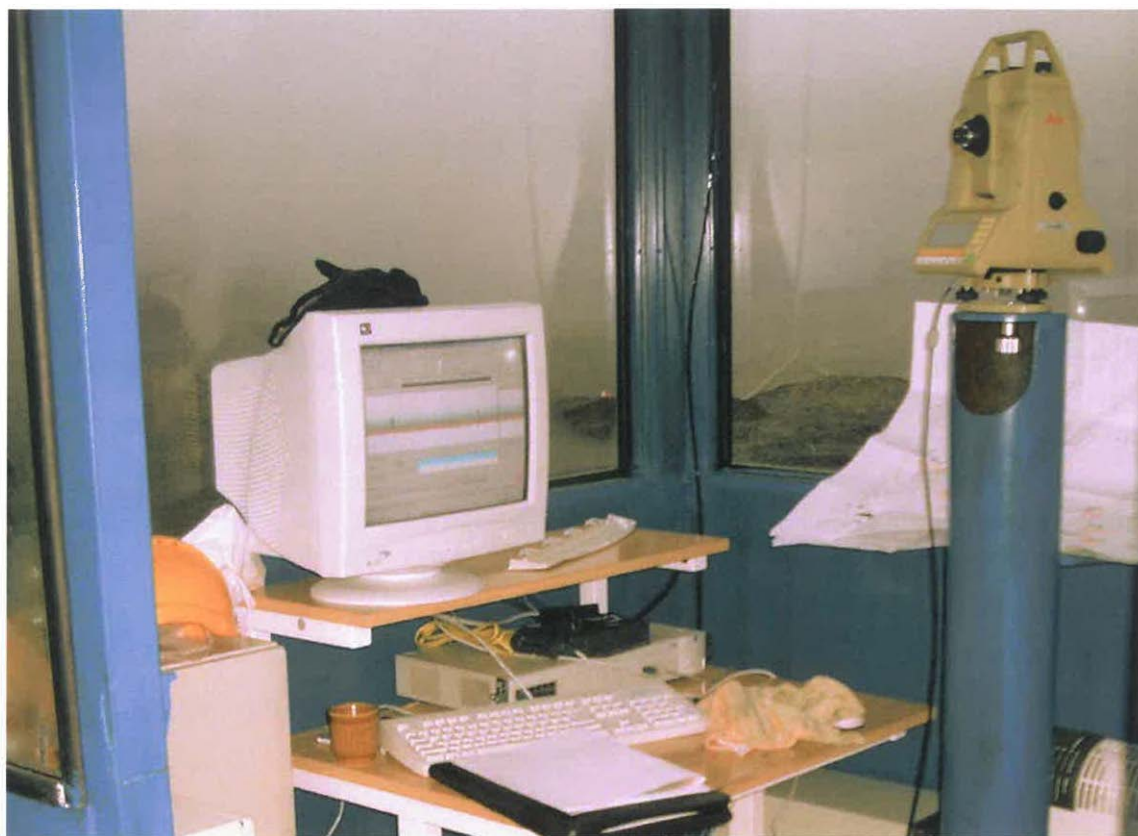
*Obr. 5 Monitorovací buňka – vnitřek*

Ve spolupráci se Závodem údržby byla upravena prosklená buňka, která byla dopravena na určené místo a usazena na betonové panely. Uvnitř je navařena pažnice, na kterou je umístěna samotná totální stanice. Dále je v buňce klimatizace, která zajišťuje stálou teplotu, počítač s programovým vybavením GeoMoS, zabezpečovací zařízení a systém zajišťující bezdrátové spojení. Zvenčí je na buňce připevněn senzor teploměru a tlakoměru.

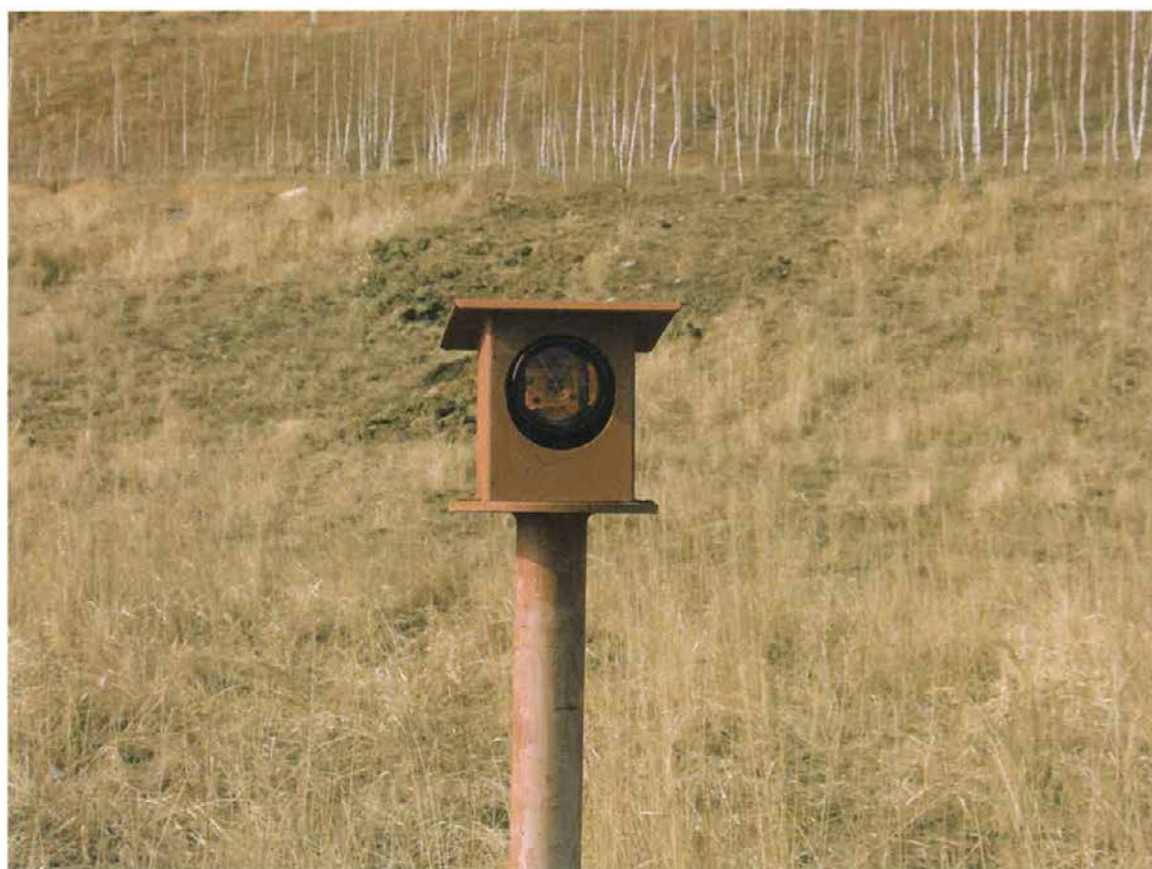
*Obr. 6 Pažnice s odrazovým hranolem*

Podle projektu, který vypracoval VÚHU, bylo připraveno celkem 45 bodů v deseti směrech. Byly vybudovány jako pevné stabilizované body. Železné pažnice o délce 3,5 m a průměru 50 mm byly zasazeny do vyvrtaného základu hlubokého 2 m a zality betonem. Vrcholy byly osazeny odrazovými hranoly a následně na ně byly připevněny kryty, které chrání hranoly před nepříznivými povětrnostními podmínkami a případně i před krádežemi (i tak byly některé ukradeny).
